Asbestinventarisatetest

Privaatweg 2, 3018 Leuven

Attestnummer : 20230216-000216.000

Uitgegeven op : 16.02.2023

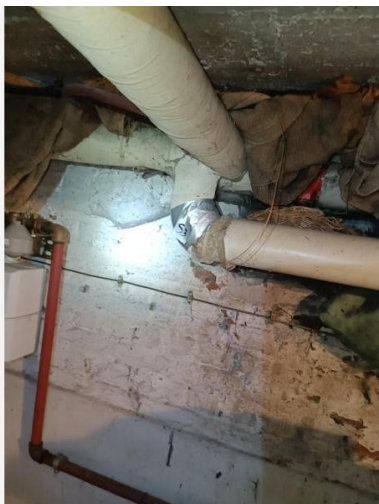
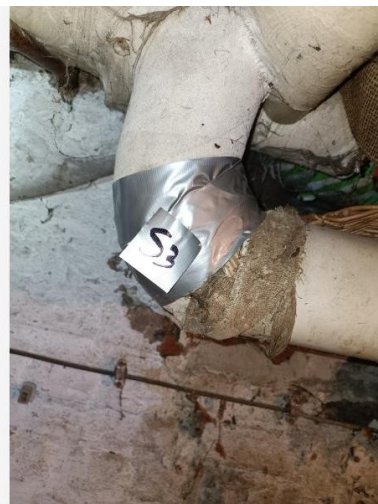
Eindbeoordeling materiaalrisico	Hoog materiaalrisico en/of hoge kans op vezelvrijgave
---------------------------------	---

Gebondenheid	Categorie 2: niet-hechtgebonden met matrix
Asbestsoort (vezeltype)	Amfibool aanwezig, uitgezonderd crocidoliet
Asbestconcentratie	Hoog ($\geq 50\%$)
Afschermingsgraad van het gehele materiaal	Geheel of deels (ook) vrij aan de binnenlucht
Toestand van het materiaal	Matig beschadigd, matig verweerd

#	Type	Referentie	Resultaat
1.1	Mengmonster	003	Amosiet

Beschrijving	Leiding Isolatie - Kelder - S3
Omgeving	Binnen
Primaire drager	HVAC infrastructuur en uitrusting
Asbestmateriaal	In-situ afwerkingslagen - Thermische isolatie
Bindmiddel van asbestmateriaal	Gips - kalk
Gebondenheid op basis van bindmiddel	Niet-hechtgebonden
Hoeveelheid (lengte - omtrek - dikte - aantal)	<ul style="list-style-type: none">16,50 m - 94,20 cm - 5,00 cm - 1 stuk

Totaal volume	0,777 m ³
Eenvoudig bereikbaar	Ja
Bevestigingswijze	<ul style="list-style-type: none">• Verlijmd, ingegoten, versmeerd
Identificatiemethode	Vaststelling met monsternamen
Destructieve handeling voor identificatie	Nee
Opmerking	Een deel van de verwarmingsbuizen is voorzien van de gekende gipsen leidingisolatie die asbesthoudend zijn. Een overig deel van de verwarmingsbuizen is voorzien van een plastic omhulsel als afwerking in plaats van gips. Deze zijn dus, normaliter, niet asbesthoudend, maar kunnen wel gecontamineerd zijn door de matige staat van de gipsen leiding isolatie.

Dringend verwijderen

- Verwijder dit asbestmateriaal zo snel mogelijk. Volg de toestand goed op.
- Voer binnenluchtmetingen uit om actuele blootstellingsrisico's in de binnenlucht te monitoren.

- Hermetische zone (erkend asbestverwijderaar)
Gipsisolatie zal losgesneden worden van het draagmateriaal (in dit geval, de leidingen), de asbesthoudende gips zal gemakkelijk verbrossen waardoor het risico op vezelvrijgave en eventuele contaminatie van andere ruimtes zeer groot is. Om geen asbestvezels te verspreiden naar de omgeving, dienen deze werken dus uitgevoerd te worden in een hermetische zone, alleen zo kan met de gipsisolatie op een veilige manier verwijderd worden. Verzamel best zoveel mogelijk bewijsdocumenten voor een actualisatie van uw attest na deze werkzaamheden (foto's & facturen).

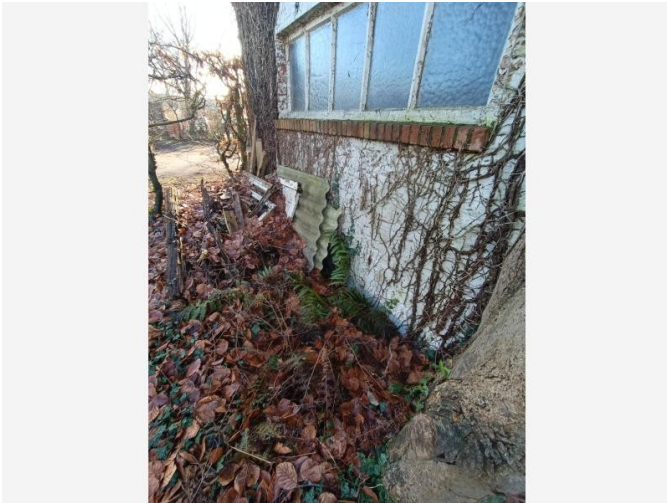
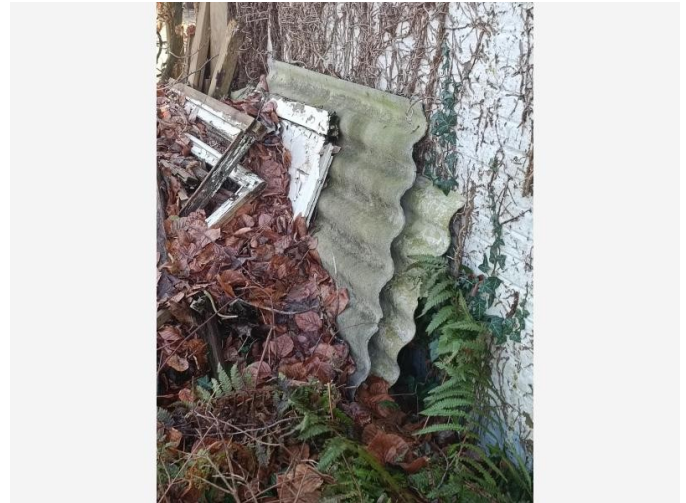
Beschrijving	Golfplaten
Type afvalstof	Betreft stock-voorraad of gedemonteerde asbestmaterialen
Aanwezige resten	Gedemonteerde golfplaten aanwezig in de tuin.
Omgeving	Buiten
Primaire drager	Schuin dak
Asbestmaterialen	<ul style="list-style-type: none">Dak- en gevelbekleding - Golfplaat
Bindmiddel van asbestmateriaal	Cement
Gebondenheid op basis van bindmiddel	Hecht
Hoeveelheid (gewicht - aantal)	<ul style="list-style-type: none">30,00 kg - 1 stuk
Totaal gewicht	30,00 kg
Eenvoudig bereikbaar	Ja
Identificatiemethode	Vaststelling zonder monsternamen

Dringend verwijderen

- Verwijder het asbestafval.
- Voer bijkomende staalname(s) uit.

- Eenvoudige handelingen: mag via doe-het-zelf of door werknemer(s) met opleidingsattest eenvoudige handelingen
Verwijder deze golfplaten voorzichtig en in zijn geheel (d.w.z. niet breken of ermee gooien) en probeer deze onmiddellijk te verpakken en voorzichtig in de container of asbestzak te plaatsen.

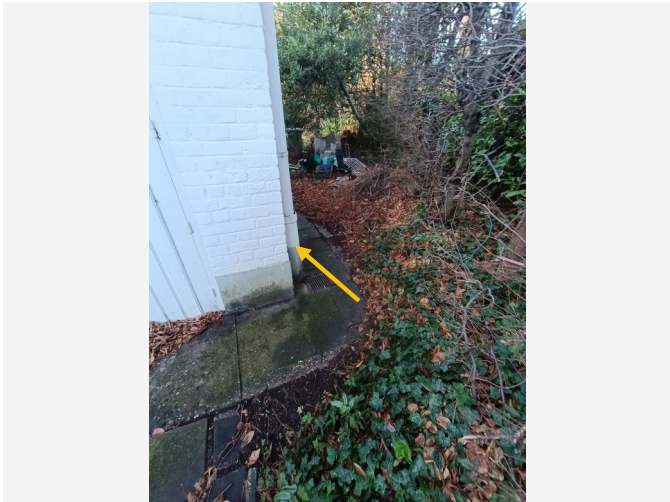
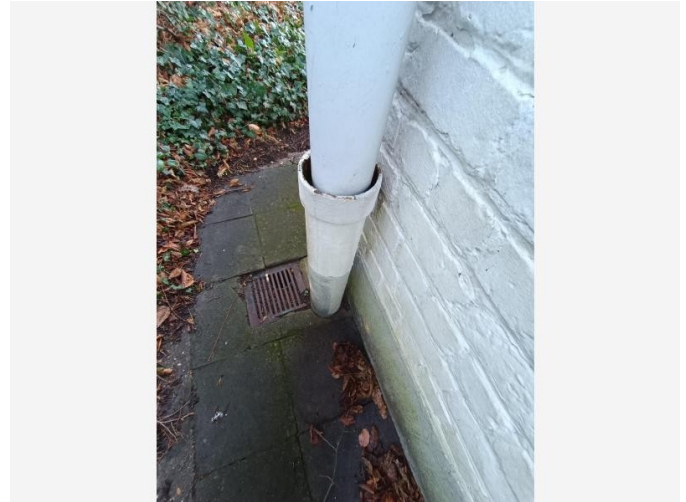
Eindbeoordeling materiaalrisico	Laag materiaalrisico en/of verlaagde kans op vezelvrijgave
---------------------------------	--

Gebondenheid	Categorie 1: hechtgebonden in oorsprong
Asbestsoort (vezeltype)	Alleen chrysotiel
Asbestconcentratie	Laag (< 50%)
Afschermingsgraad van het gehele materiaal	Geheel of deels vrij aan de buitenlucht
Toestand van het materiaal	Licht beschadigd, licht verweerd. Intact materiaal type Pical – asbestboard of categorie III 'gebondenheid'

Beschrijving	Rioleringsbuis - Afvoer Hemelwater - type AC
Omgeving	Buiten
Primaire drager	Infrastructuur hemelwater (opvang en afvoer)
Asbestmateriaal	Hemelwaterafvoerkanaal
Bindmiddel van asbestmateriaal	Cement
Gebondenheid op basis van bindmiddel	Hecht
Hoeveelheid (lengte - omtrek - dikte - aantal)	• 0,50 m - 94,20 cm - 2,00 cm - 1 stuk
Totaal volume	0,009 m ³
Eenvoudig bereikbaar	Ja

Bevestigingswijze	<ul style="list-style-type: none">• Geklemd
Identificatiemethode	Vaststelling zonder monsternamen
Destructieve handeling voor identificatie	Nee
Opmerking	<p>Enkel het gedeelte dat boven de grond steekt is te inspecteren.</p> <p>Op dit moment is het een groot vraagteken hoeveel meter er nog aanwezig is onder de grond, dat zal pas aan het licht komen van zodra deze rioleringsbuis uitgegraven en verwijderd zal worden.</p>

Verwijderen

- Verwijder dit asbestmateriaal zo snel mogelijk. Volg de toestand goed op.

- Eenvoudige handelingen: mag via doe-het-zelf of door werknemer(s) met opleidingsattest eenvoudige handelingen
De buis kan voorzichtig uitgegraven worden , extra bevochtigen om stof te voorkomen + dragen van de nodige beschermingsmiddelen (mondmasker ffp3, handschoenen,tyvec).

Bij de gemeente/containerpark afsluitzakken halen om dubbel in te pakken en af te voeren naar het containerpark als hechtgebonden asbestafval.

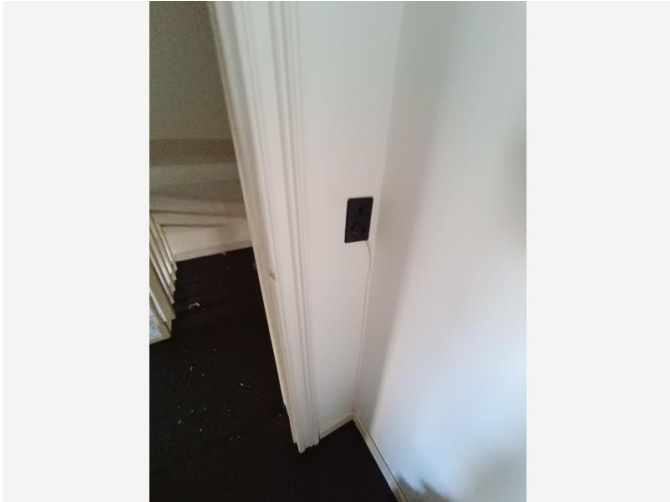
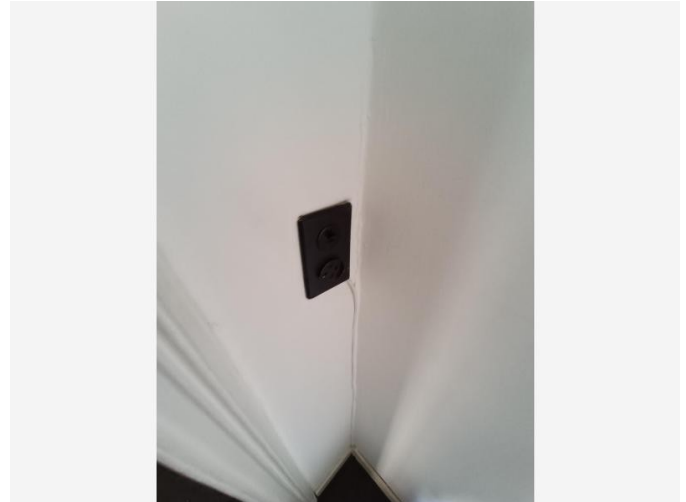
Eindbeoordeling materiaalrisico	Verhoogd materiaalrisico en/of verhoogde kans op vezelvrijgave
---------------------------------	--

Gebondenheid	Categorie 1: hechtgebonden in oorsprong
Asbestsoort (vezeltype)	Crocidoliet aanwezig
Asbestconcentratie	Laag (< 50%)
Afschermingsgraad van het gehele materiaal	Geheel of deels (ook) vrij aan de binnenlucht
Toestand van het materiaal	Licht beschadigd, licht verweerd. Intact materiaal type Pical – asbestboard of categorie III 'gebondenheid'

Beschrijving	Lichtschakelaars en stopcontacten - type bakeliet
Omgeving	Binnen
Primaire drager	Communicatie en elektrische infrastructuur en uitrusting
Asbestmateriaal	Plaat, paneel, tablet - Type Bakeliet
Bindmiddel van asbestmateriaal	Kunststof of -hars
Gebondenheid op basis van bindmiddel	Hecht
Hoeveelheid (oppervlakte - dikte - aantal)	• 0,06 m ² - 1,00 cm - 10 stuks
Totaal volume	0,006 m ³
Eenvoudig bereikbaar	Ja
Bevestigingswijze	• Geschroefd

Identificatiemethode	Vaststelling zonder monstername
Destructieve handeling voor identificatie	Nee
Opmerking	<p>Er zijn meerdere stopcontacten en lichtschakelaars van het type bakeliet teruggevonden.</p> <p>Vermoedelijk zullen deze wel verwijderd worden bij werken aan het elektriciteitsnetwerk.</p>

Verwijderen

- Verwijder dit asbestmateriaal zo snel mogelijk. Volg de toestand goed op.

- Eenvoudige handelingen: mag via doe-het-zelf of door werknemer(s) met opleidingsattest eenvoudige handelingen
Het verwijderen van deze schakelears en stopcontacten is een eenvoudige handeling en mag door de handige doe-het-zelver uitgevoerd worden.

Als je deze door de techniker laat verwijderen, moet deze wel de basisopleiding, Asbest verwijderen; eenvoudige handelingen, met succes afgerond hebben.

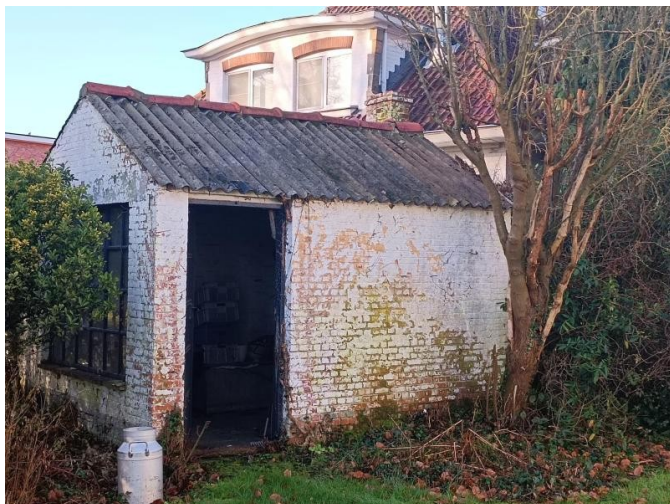
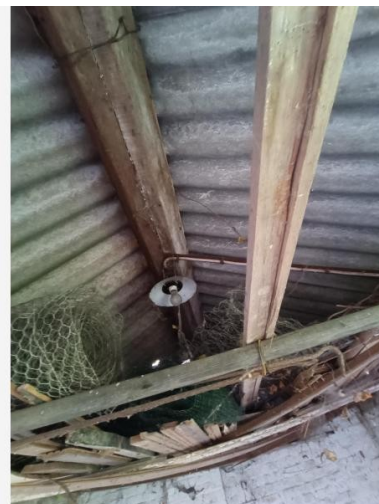
Eindbeoordeling materiaalrisico	Verhoogd materiaalrisico en/of verhoogde kans op vezelvrijgave
---------------------------------	--

Gebondenheid	Categorie 1: hechtgebonden in oorsprong
Asbestsoort (vezeltype)	Crocidoliet aanwezig
Asbestconcentratie	Laag (< 50%)
Afschermingsgraad van het gehele materiaal	Geheel of deels vrij aan de buitenlucht
Toestand van het materiaal	Matig beschadigd, matig verweerd

Beschrijving	Golfplaten dak - Tuinhuis
Omgeving	Buiten
Primaire drager	Schuin dak
Asbestmateriaal	Dak- en gevelbekleding - Golfplaat
Bindmiddel van asbestmateriaal	Cement
Gebondenheid op basis van bindmiddel	Hecht
Hoeveelheid (oppervlakte - aantal)	• 10,00 m ² - 1 stuk
Totale oppervlakte	10,00 m ²
Eenvoudig bereikbaar	Ja

Bevestigingswijze	<ul style="list-style-type: none">• Geklemd• Geschroefd• Genageld, geniet
Identificatiemethode	Vaststelling zonder monstername
Destructieve handeling voor identificatie	Nee

Verwijderen

- Verwijder dit asbestmateriaal zo snel mogelijk. Volg de toestand goed op.

- Eenvoudige handelingen: mag via doe-het-zelf of door werknemer(s) met opleidingsattest eenvoudige handelingen
Het verwijderen van deze golfplaten is een eenvoudige handeling en mag door de handige doe-het-zelver uitgevoerd worden.

Draag bij het verwijderen van deze golfplaten de nodige beschermingsmiddelen (mondmasker FFP3, tyvec, handschoenen, etc.). Indien mogelijk, voorzie je best een plastic folie om de ondervloer af te dekken.

Verwijder deze golfplaten voorzichtig en in zijn geheel (d.w.z. niet breken of ermee gooien) en probeer deze onmiddellijk te verpakken en voorzichtig in de container of asbestbag te plaatsen.

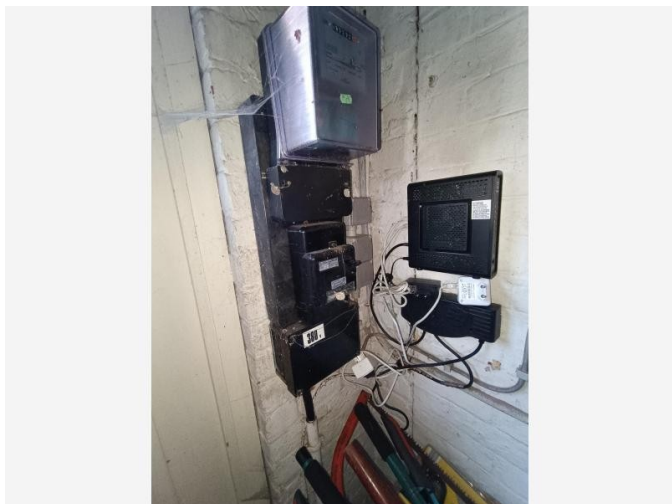
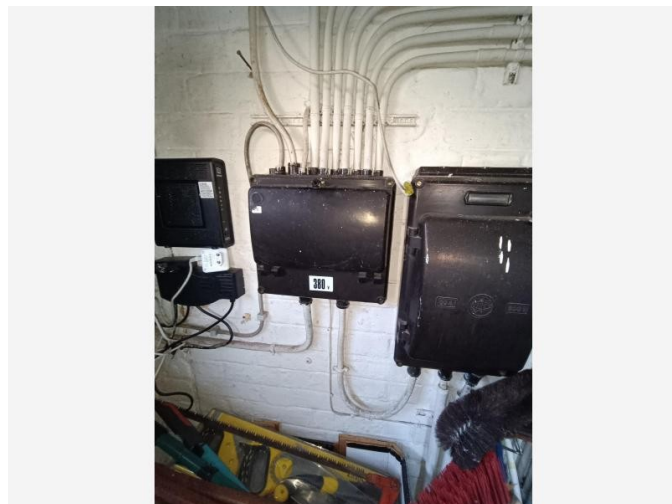
Eindbeoordeling materiaalrisico	Verhoogd materiaalrisico en/of verhoogde kans op vezelvrijgave
---------------------------------	--

Gebondenheid	Categorie 1: hechtgebonden in oorsprong
Asbestsoort (vezeltype)	Crocidoliet aanwezig
Asbestconcentratie	Laag (< 50%)
Afschermingsgraad van het gehele materiaal	Geheel of deels (ook) vrij aan de binnenlucht
Toestand van het materiaal	Licht beschadigd, licht verweerd. Intact materiaal type Pical – asbestboard of categorie III 'gebondenheid'

Beschrijving	Zekeringskast - Type Bakeliet
Omgeving	Binnen
Primaire drager	Communicatie en elektrische infrastructuur en uitrusting
Asbestmateriaal	Plaat, paneel, tablet - Type Bakeliet
Bindmiddel van asbestmateriaal	Kunststof of -hars
Gebondenheid op basis van bindmiddel	Hecht
Hoeveelheid (oppervlakte - dikte - aantal)	• 0,30 m ² - 1,00 cm - 6 stuks
Totaal volume	0,018 m ³
Eenvoudig bereikbaar	Ja
Bevestigingswijze	• Verlijmd, ingegoten, versmeerd • Geschroefd

Identificatiemethode	Vaststelling zonder monstername
Destructieve handeling voor identificatie	Nee
Opmerking	<p>Er bevinden enkele zekeringkasten op de gelijkvloers aan de meterkast, nl. in de garage, maar ook in de kelder in de stookruimte waar de brander staat.</p> <p>Vermoedelijk zal deze toepassing verwijderd worden bij aanpassingen die ze gaan uitvoeren aan het elektriciteitsnetwerk.</p>

Verwijderen

- Verwijder dit asbestmateriaal zo snel mogelijk. Volg de toestand goed op.

- Eenvoudige handelingen: mag via doe-het-zelf of door werknemer(s) met opleidingsattest eenvoudige handelingen
Het verwijderen van deze zekeringkast en tellerstand is een eenvoudige handeling en mag uitgevoerd worden door een erkend technicus, op voorwaarde dat hij de basisopleiding, Asbestverwijderen; eenvoudige handelingen, met succes afgerond heeft.

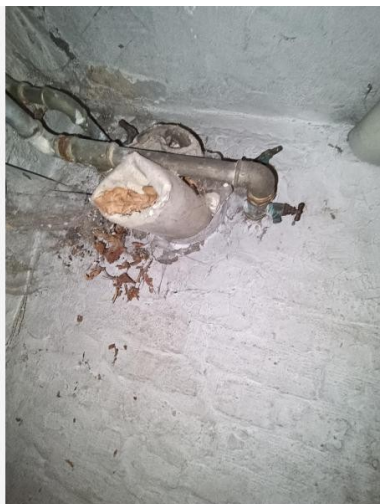
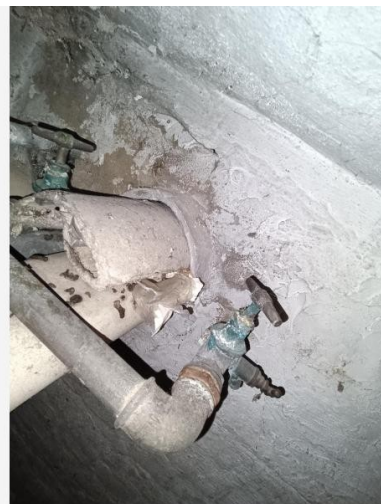
Eindbeoordeling materiaalrisico	Zeer laag materiaalrisico en/of zeer lage kans op vezelvrijgave
---------------------------------	---

Gebondenheid	Categorie 1: hechtgebonden in oorsprong
Asbestsoort (vezeltype)	Alleen chrysotiel
Asbestconcentratie	Laag (< 50%)
Afschermingsgraad van het gehele materiaal	Enkel randen niet afgeschermd maar geen contact met binnenluchtstromen
Toestand van het materiaal	Licht beschadigd, licht verweerd. Intact materiaal type Pical – asbestboard of categorie III 'gebondenheid'

Beschrijving	Wachtbuis - Asbestcement
Omgeving	Binnen
Primaire drager	HVAC infrastructuur en uitrusting
Asbestmateriaal	Verloren bekisting - Buis, koker
Bindmiddel van asbestmateriaal	Cement
Gebondenheid op basis van bindmiddel	Hecht
Hoeveelheid (lengte - omtrek - dikte - aantal)	<ul style="list-style-type: none"> 2,00 m - 94,20 cm - 1,00 cm - 1 stuk
Totaal volume	0,019 m ³

Eenvoudig bereikbaar	Nee • Verwijdering tast de bouwkundige integriteit aan.
Bevestigingswijze	• Geklemd
Identificatiemethode	Vaststelling zonder monsternamen
Destructieve handeling voor identificatie	Nee
Opmerking	<p>Vermoedelijk zal deze wachtbuis nog wel een stuk doorlopen, vermoedelijk tot aan de perceelsgrens, maar dit zal men enkel kunnen vaststellen van zodra deze buis eenvoudig bereikbaar wordt bij werken.</p> <p>We vermoeden sowieso dat deze nog een deel door de fundering loopt, vandaar de lengte van twee meter.</p>

Zorgvuldig beheren

- Zorg voor een veilig beheer en verwijder dit asbestmateriaal wanneer het bij werken eenvoudig bereikbaar wordt. Controleer de toestand jaarlijks op wijzigingen.

- Eenvoudige handelingen: mag via doe-het-zelf of door werknemer(s) met opleidingsattest eenvoudige handelingen
De buis kan voorzichtig uitgegraven worden, extra bevochtigen om stof te voorkomen + dragen van de nodige beschermingsmiddelen (mondmasker ffp3, handschoenen, tyvec).

Bij de gemeente/containerpark afsluitzakken halen om dubbel in te pakken en af te voeren naar het containerpark als hechtgebonden asbestafval.

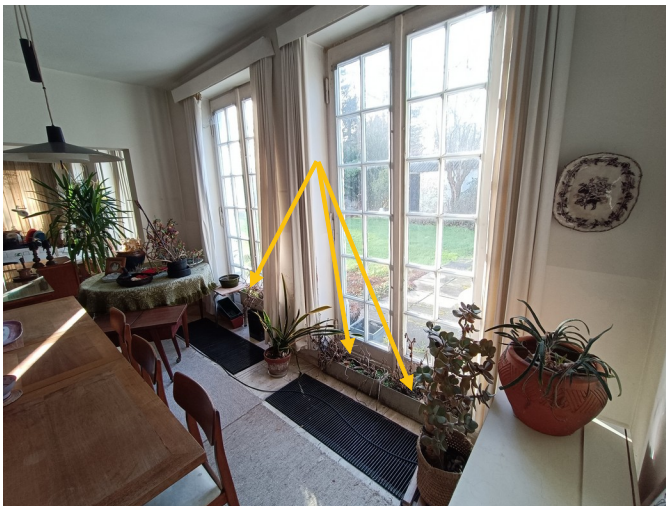
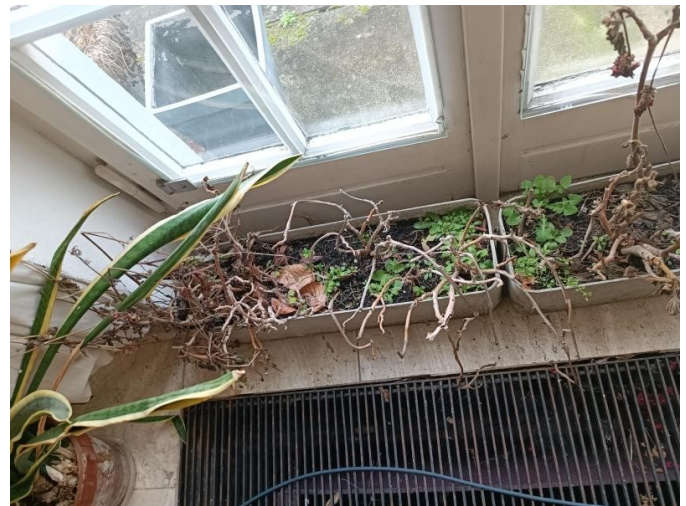
Laag materiaalrisico en/of verlaagde kans op vezelvrijgave

Gebondenheid	Categorie 1: hechtgebonden in oorsprong
Asbestsoort (vezeltype)	Alleen chrysotiel
Asbestconcentratie	Laag (< 50%)
Afschermingsgraad van het gehele materiaal	Geheel of deels (ook) vrij aan de binnenlucht
Toestand van het materiaal	Licht beschadigd, licht verweerd. Intact materiaal type Pical – asbestboard of categorie III 'gebondenheid'

Beschrijving	Bloembakken
Omgeving	Binnen
Primaire drager	Inrichting (meubilair, ...)
Asbesttoepassing	Bak, reservoir, kuip, bloembak
Bindmiddel van asbesttoepassing	Cement
Gebondenheid op basis van bindmiddel	Hecht
Hoeveelheid (gewicht - aantal)	• 10,00 kg - 3 stuks
Totaal gewicht	30,00 kg
Identificatiemethode	Vaststelling zonder monsternamen
Destructieve handeling voor identificatie	Nee

- Vermijd het beschadigen van de asbesttoepassing. Controleer de toestand jaarlijks op wijzigingen.

- Eenvoudige handelingen: mag via doe-het-zelf of door werknemer(s) met opleidingsattest eenvoudige handelingen
Indien u deze bloembakken niet langer wenst te gebruiken gelieve deze dan op de correcte manier aan te bieden bij het lokale containerpark als hechtgebonden asbestafval.

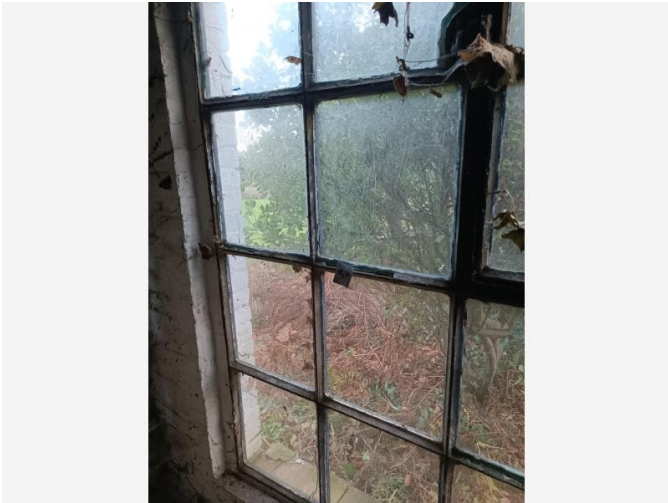
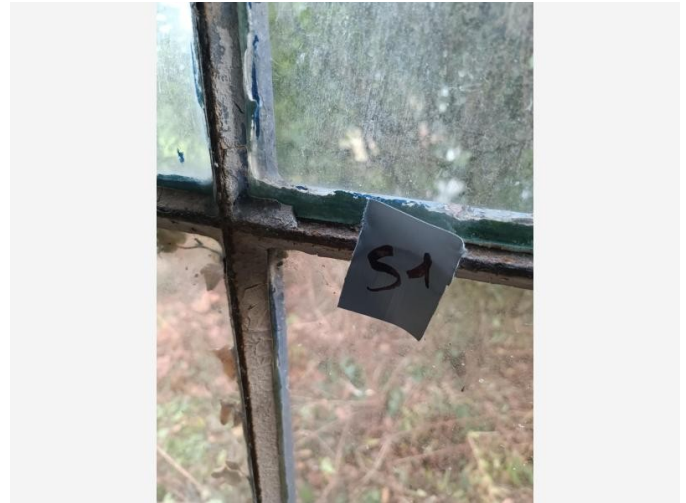
Geen asbest

#	Type	Referentie	Resultaat
9.1	Puntmonster	001	Geen asbest

Beschrijving	Stopverf Ramen - Tuinhuis - S1
Omgeving	Binnen
Primaire drager	Wandopening verticaal (raam, deur, ...)
Bindmiddel van materiaal	Kitten, mastiek, pasta

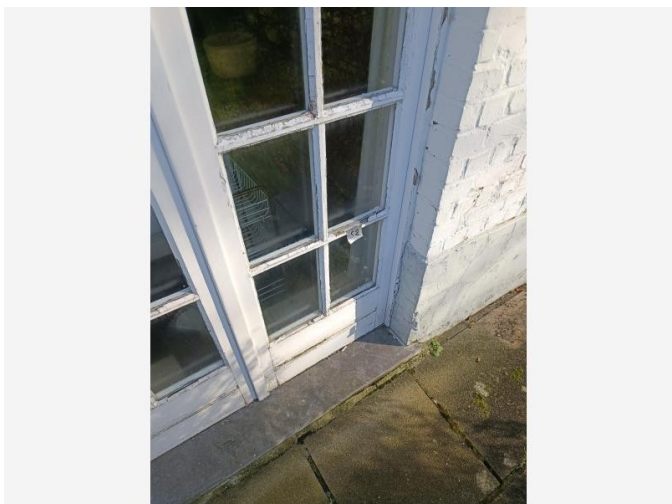
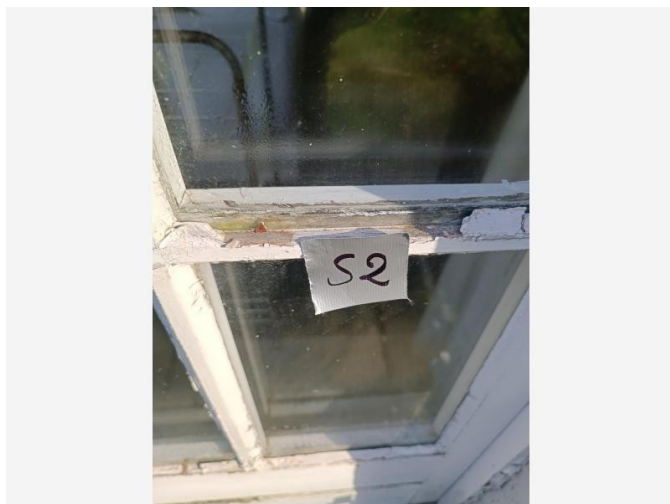
Geen asbest

#	Type	Referentie	Resultaat
10.1	Puntmonster	002	Geen asbest

Beschrijving	Stopverf Ramen - Hoofdgebouw - S2
Omgeving	Buiten
Primaire drager	Wandopening verticaal (raam, deur, ...)
Bindmiddel van materiaal	Kitten, mastiek, pasta

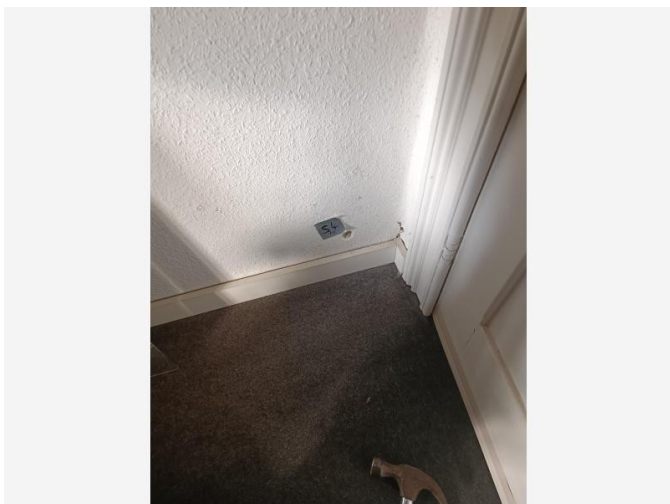
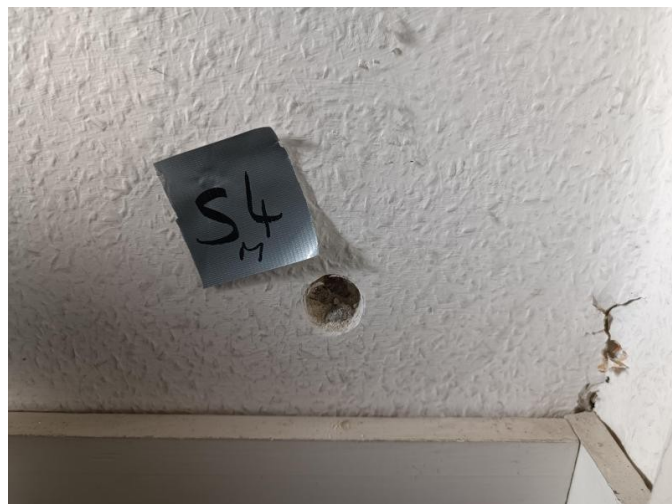
Geen asbest

#	Type	Referentie	Resultaat
11.1	Mengmonster	004	Geen asbest

Beschrijving	Pleisterwerk wooneenheid - Muren - S4
Omgeving	Binnen
Primaire drager	Binnenwand

Bindmiddel van materiaal	Gips - kalk
Gebondenheid op basis van bindmiddel	Niet-hechtgebonden
Hoeveelheid (oppervlakte - dikte - aantal)	• 193,00 m ² - 3,00 cm - 1 stuk
Totaal volume	5,79 m ³
Identificatiemethode	Vaststelling met monstername
Destructieve handeling voor identificatie	Nee
Opmerking	Monstername van het plafond is niet mogelijk omdat dit onherroepelijke schade zou aanbrengen aan het plafond op de gelijkvloers en omdat het plafond op de bovenverdiepingen afgewerkt is met een ander soort materiaal dan gips-kalk.

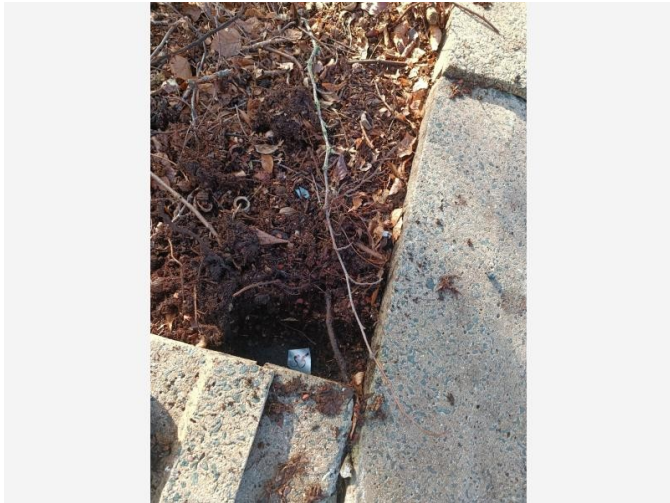
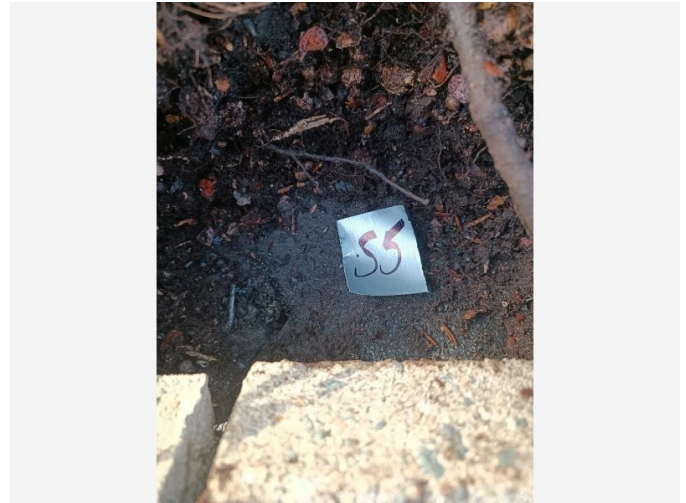
Geen asbest

#	Type	Referentie	Resultaat
12.1	Puntmonster	005	Geen asbest

Beschrijving	Platte daken - Roofing - S5
Omgeving	Buiten

Primaire drager	Plat dak
Bindmiddel van materiaal	Bitumen (roofing, teer, asfalt)
Gebondenheid op basis van bindmiddel	Hecht
Hoeveelheid (oppervlakte - aantal)	• 58,00 m ² - 1 stuk
Totale oppervlakte	58,00 m ²
Identificatiemethode	Vaststelling met monstername
Destructieve handeling voor identificatie	Nee
