# Asbestinventarisatetest

Henricus Bosmanslaan 50, 3012 Leuven

Attestnummer : 20240315-000349.000

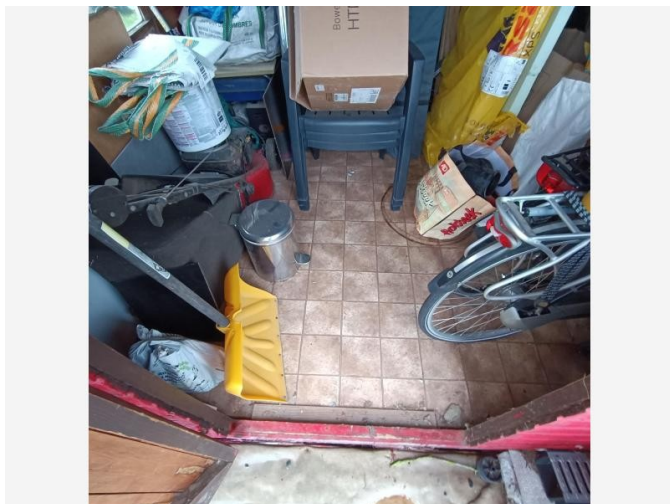
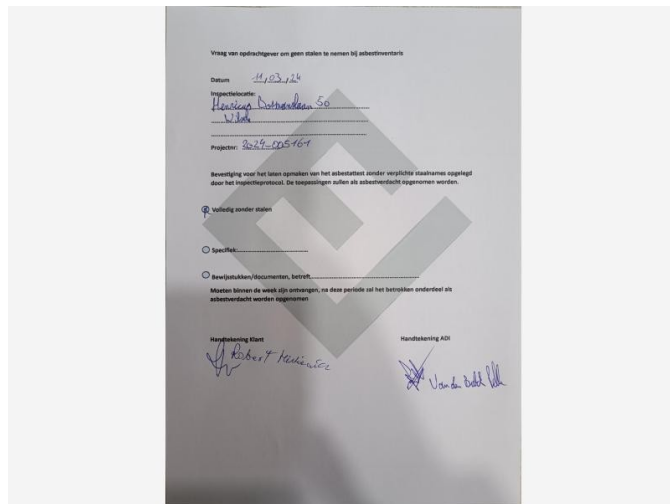
Het asbestmateriaal valt onder de mijlpaal van 2034.

| Eindbeoordeling materiaalrisico | Verhoogd materiaalrisico en/of verhoogde kans op vezelvrijgave |

| Toestand van het materiaal | Licht beschadigd, licht verweerd. Intact materiaal type Pical – asbestboard of categorie III 'gebondenheid' |

| Beschrijving | Vinyl tuinhuis |
| Asbestmateriaal | Prefab - afwerking - Vloerzeil |

| Opmerking | <p>Volgens het inspectieprotocol is een monstername van de vinylvloer verplicht om dit te identificeren als niet-asbesthoudend.</p> <p>Echter werd er geen toestemming gegeven om staalnames te nemen en wordt het pleisterwerk bijgevolg automatisch als asbestverdacht beschouwd.</p> <p>De vermelde oppervlaktes, diktes en volumes betreffen een beredeneerde schatting. Er worden geen rechten verleend aan deze oppervlaktes/diktes/volumes.</p> |

Verwijderen

- Zorg voor een veilig beheer. Vermijd het beschadigen van het asbestmateriaal. Controleer de toestand jaarlijks op wijzigingen.

- Eenvoudige handelingen: enkel door erkend asbestverwijderaar  
De saneerder motiveert de verwijderingsmethode in zijn werkplan. Een kartonnen onderlaag is losgebonden , losgebonden afval naar een lokaal containerpark brengen IS VERBODEN

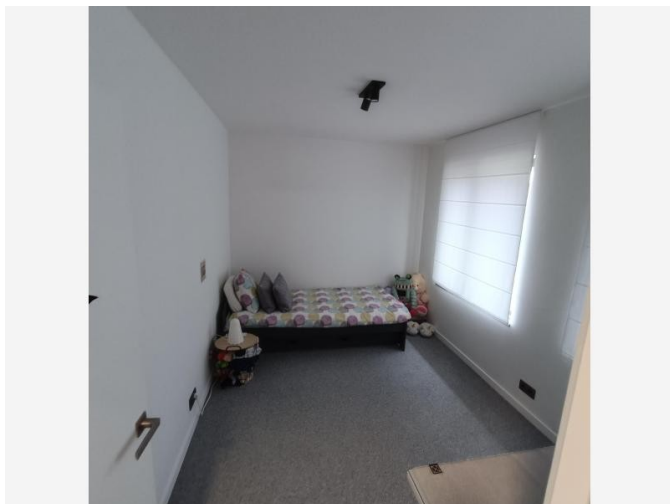
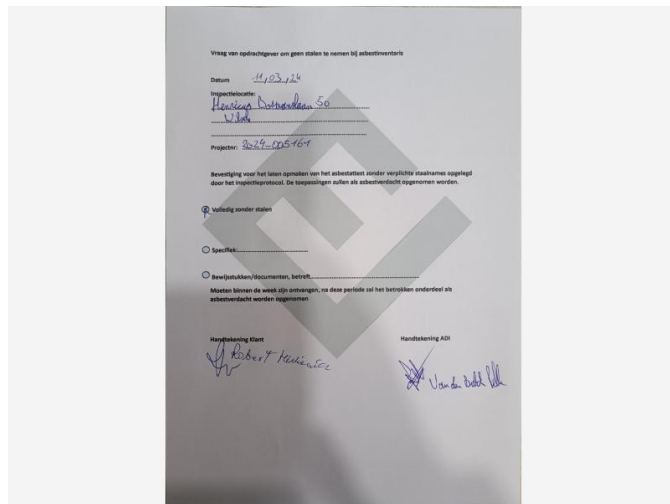
Het asbestmateriaal valt onder de mijlpaal van 2040.

| Eindbeoordeling materiaalrisico | Zeer laag materiaalrisico en/of zeer lage kans op vezelvrijgave |

| Toestand van het materiaal | Onbeschadigd, niet verweerd |

| Beschrijving | Pleisterwerk plafond |

| Opmerking | <p>Volgens het inspectieprotocol is een monstername van het pleisterwerk verplicht om dit te identificeren als niet-asbesthoudend.</p> <p>Echter werd er geen toestemming gegeven om staalnames te nemen en wordt het pleisterwerk bijgevolg automatisch als asbestverdacht beschouwd.</p> <p>De vermelde oppervlaktes, diktes en volumes betreffen een beredeneerde schatting. Er worden geen rechten verleend aan deze oppervlaktes/diktes/volumes</p> |

- Zorg voor een veilig beheer. Vermijd het beschadigen van het asbestmateriaal. Controleer de toestand jaarlijks op wijzigingen.

- Hermetische zone (erkend asbestverwijderaar)  
Het pleisterwerk wordt verwijderd tot op de draagmuur, dit is een losgebonden toepassing en dient verwijderd te worden in een hermetische zone. Voer bijkomende staalnames uit om bepaalde zones uit te sluiten.

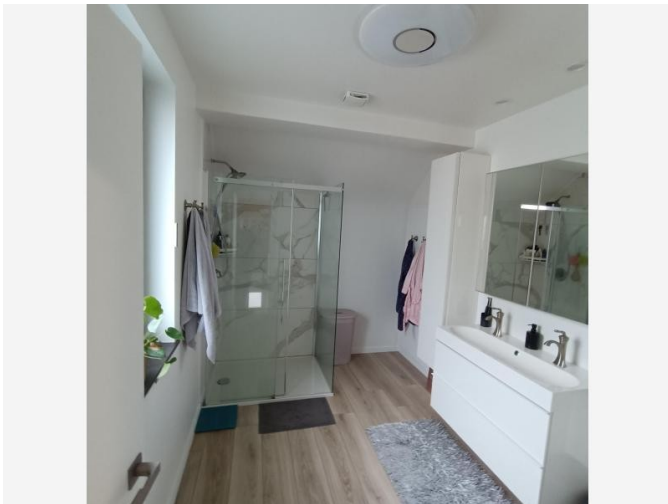
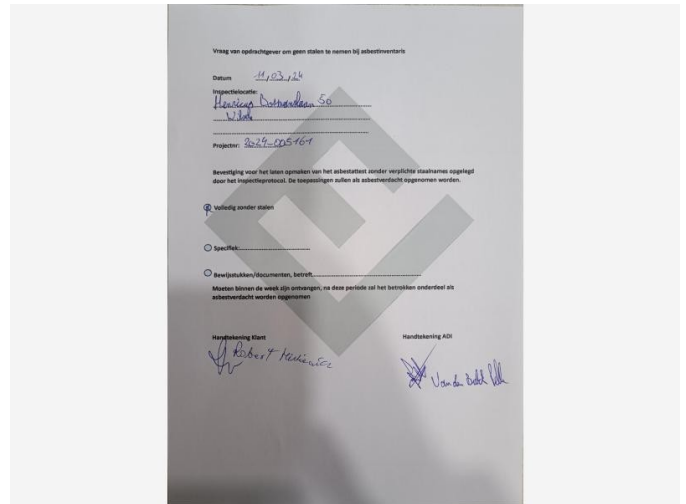
Het asbestmateriaal valt onder de mijlpaal van 2040.

| Eindbeoordeling materiaalrisico | Zeer laag materiaalrisico en/of zeer lage kans op vezelvrijgave |

| Toestand van het materiaal | Onbeschadigd, niet verweerd |

| Beschrijving | Pleisterwerk muur |

| Opmerking | <p>Volgens het inspectieprotocol is een monstername van het pleisterwerk verplicht om dit te identificeren als niet-asbesthoudend.</p> <p>Echter werd er geen toestemming gegeven om staalnames te nemen en wordt het pleisterwerk bijgevolg automatisch als asbestverdacht beschouwd.</p> <p>De vermelde oppervlaktes, diktes en volumes betreffen een beredeneerde schatting. Er worden geen rechten verleend aan deze oppervlaktes/diktes/volumes.</p> |

- Zorg voor een veilig beheer. Vermijd het beschadigen van het asbestmateriaal. Controleer de toestand jaarlijks op wijzigingen.

- Hermetische zone (erkend asbestverwijderaar)  
Het pleisterwerk wordt verwijderd tot op de draagmuur, dit is een losgebonden toepassing en dient verwijderd te worden in een hermetische zone. Voer bijkomende staalnames uit om bepaalde zones uit te sluiten.

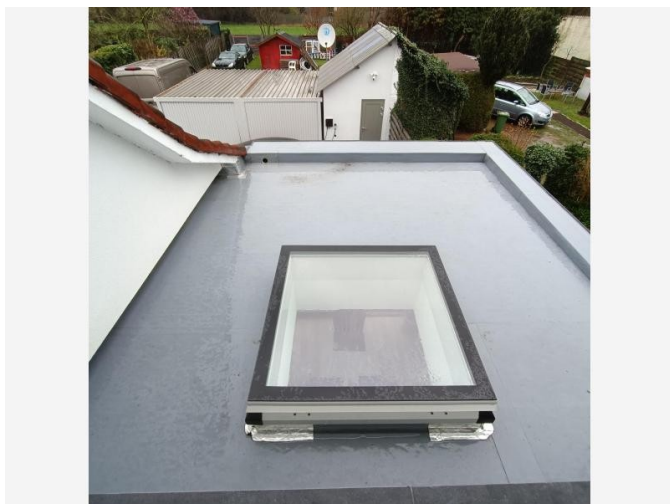
Vrije foto

Op het plat dak boven de eetplaats is een Epdm-folie zichtbaar: niet-asbestverdacht.

Het is niet duidelijk of er asbestverdachte onderlagen aanwezig zijn. Extra controle/staalname aangewezen bij renovatiewerken.

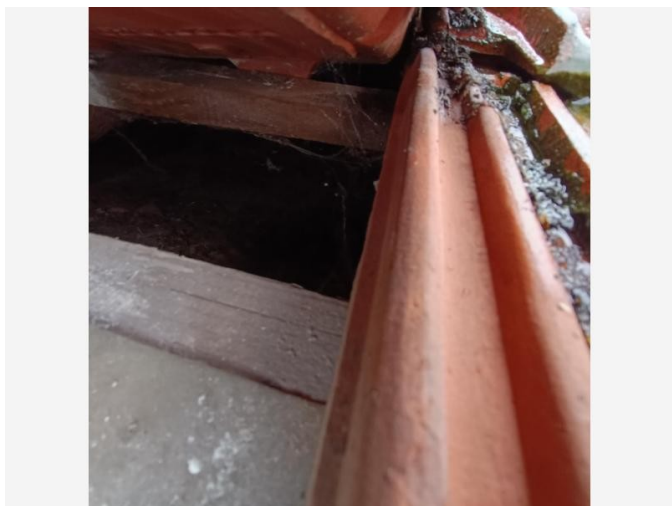
Vrije foto

Het onderdak werd gecontroleerd, op zolder is er een witte folie zichtbaar.

Buiten enkele dakpannen opgehoften, geen onderdak aanwezig.

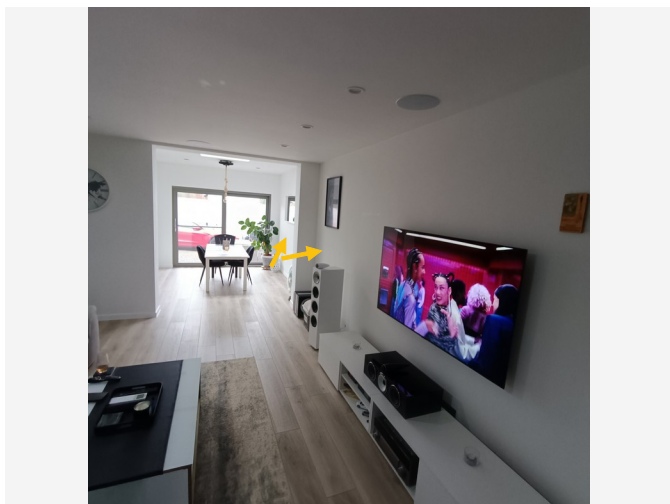
Vrije foto

Het is niet gekend of er pleisterwerk aanwezig is achter de valse wanden, te controleren bij werken. Bij renovatiewerken in het oog te houden of er geen asbestverdachte lagen aanwezig zijn.

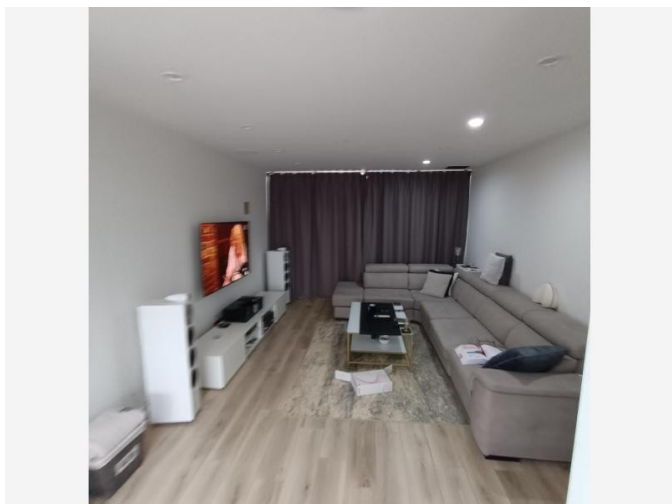
Vrije foto

Het is niet gekend of er pleisterwerk aanwezig is onder de valse plafonds, te controleren bij werken. Bij renovatiewerken in het oog te houden of er geen asbestverdachte lagen aanwezig zijn.

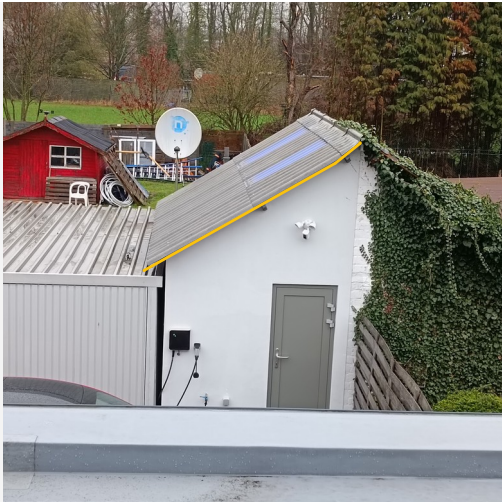
## Fiche 8: Golfplaten NT (Nieuwe Technologie) op bijgebouw

Op het dak van het bijgebouw liggen NT golfplaten, zie bewijsfactuur in bijlage.

Deze zijn aangekocht in 2020 Bij Andre Celis bouwmaterialen.

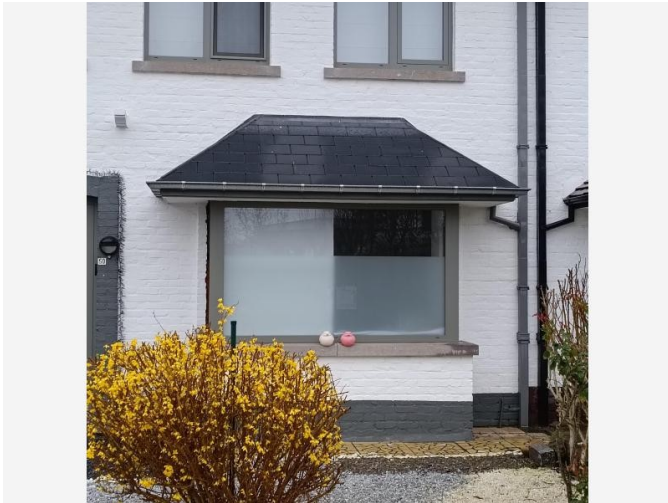
Vrije foto

Op de dakkapel gelijkvloers zijn er natuursteenleien zichtbaar: niet-asbestverdacht.
