# Asbestinventarisatetest

Amerikalaan 33/0402, 3000 Leuven

Attestnummer : 20250128-000393.000

Uitgegeven op : 28.01.2025

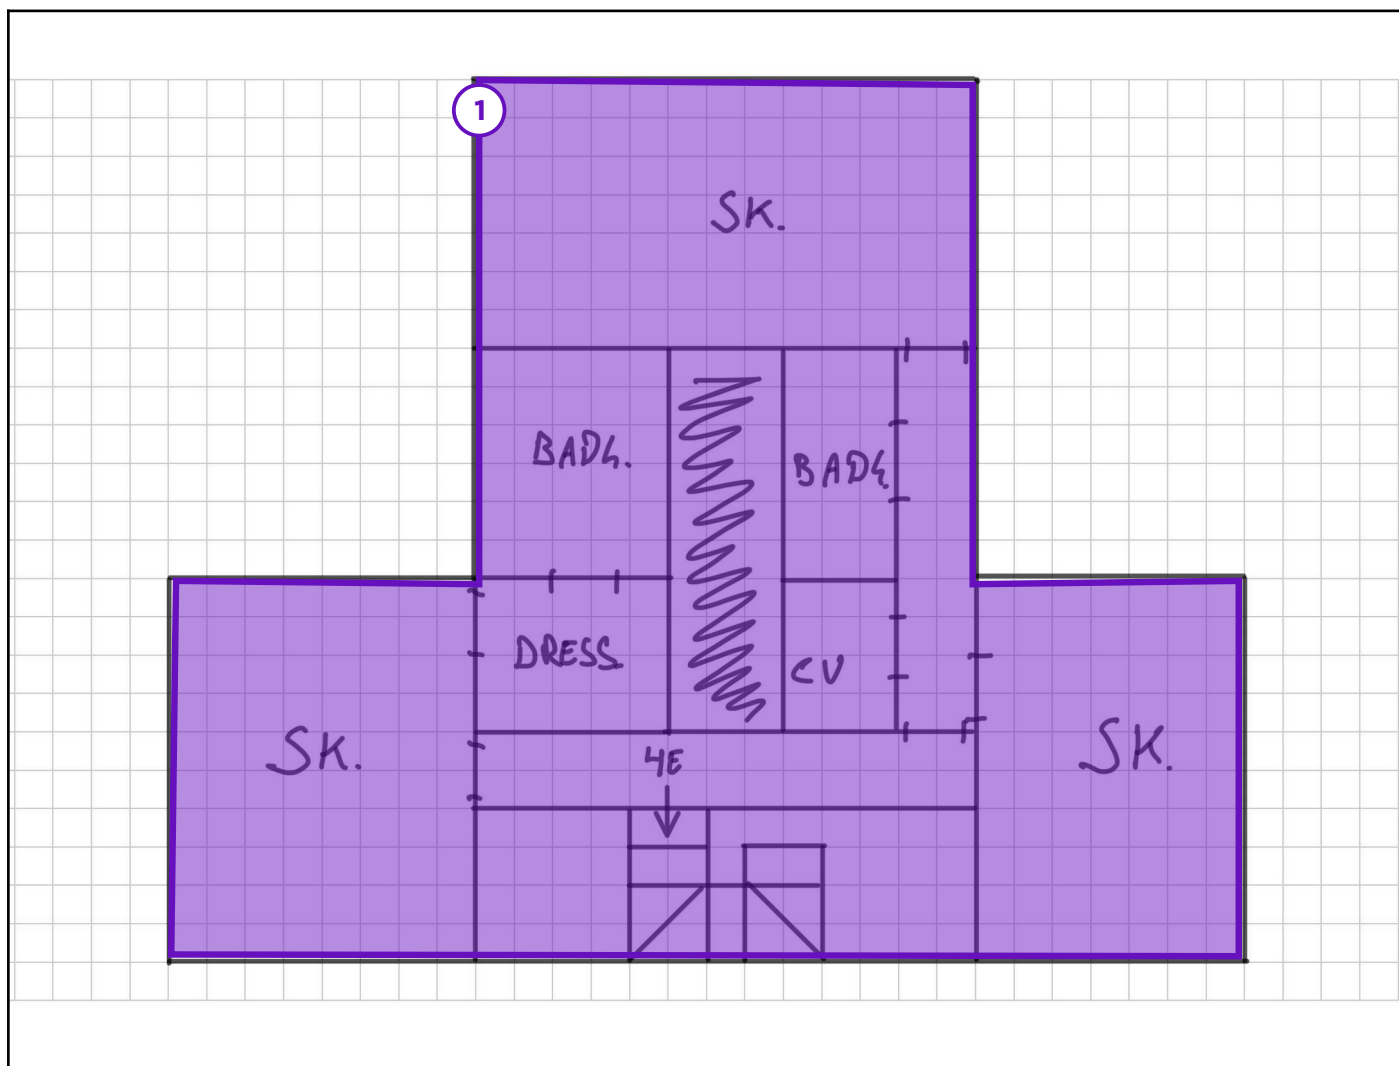
## Plan 1.7: Appartement 5de verdiep

Beschrijving	Type	Actie
1. Onderdak: niet vast te stellen (gemeenschappelijke delen)	Beperking	-

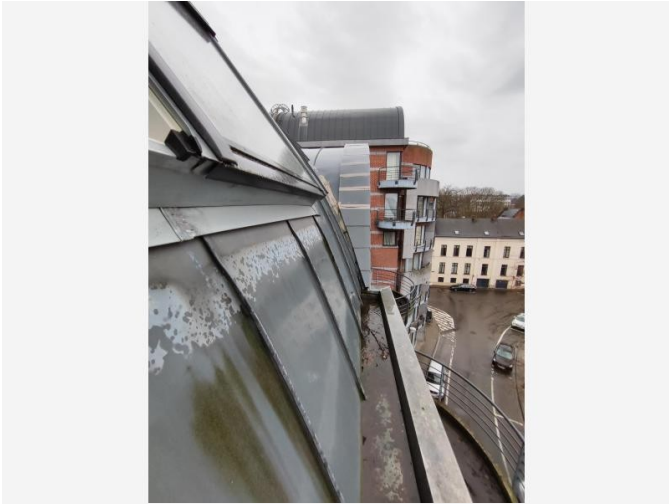
# Fiche 1: Onderdak: niet vast te stellen (gemeenschappelijke delen)

**Reden:** aanwezigheid onderdak kon niet vastgesteld worden

**Uitleg van de asbestdeskundige:** Middellange termijnbeperking

Aanwezigheid onderdak kon niet vastgesteld worden: afgewerkt aan de binnenkant / niet duidelijk adv opheffen dakpan / metalen dakplaten op gebogen hoofddak gebouw. Het hoofddak hoort echter wel tot de gemeenschappelijke delen van het gebouw.

Bij werken kan een stelling geplaatst worden om bijkomend te controleren

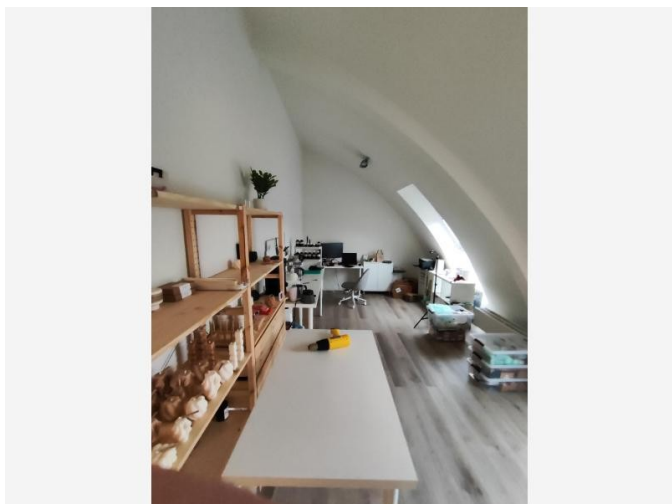
Het is niet gekend of er pleisterwerk aanwezig is onder de valse plafonds, te controleren bij werken. Bij renovatiewerken in het oog te houden of er geen asbestverdachte lagen aanwezig zijn.

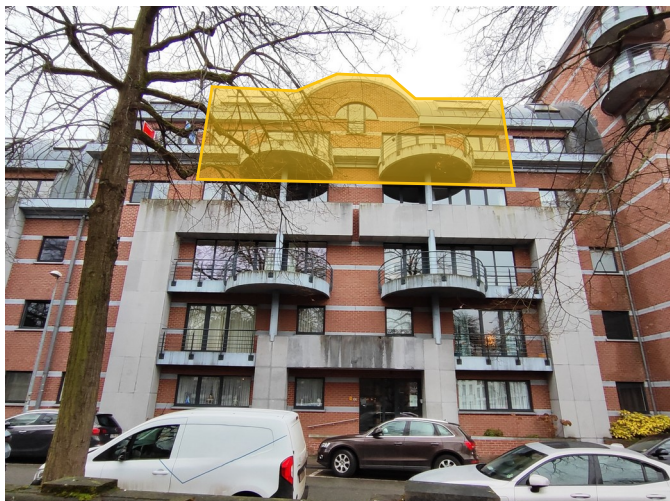
# Fiche 3: Inspectiegebied: duplex appartement, stockageruimte en garage

Het inspectiegebied omvat een duplex appartement op het 4de en 5de verdiep alsook een stockageruimte (kelder -1C) en een garage (kelder -1A).

Deze werden allemaal gecontroleerd.

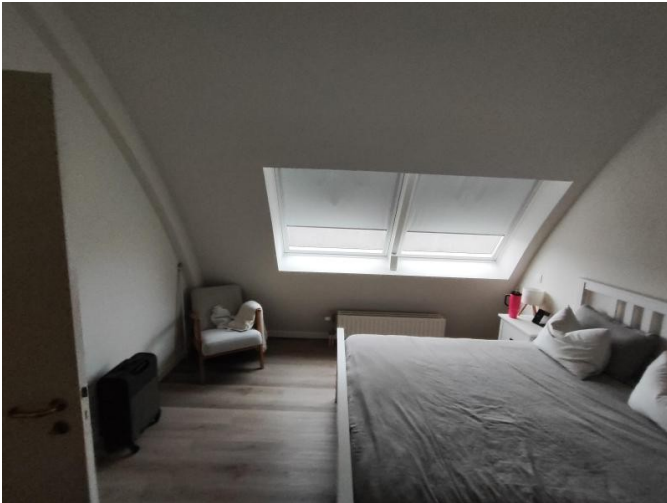
Het is niet gekend of er pleisterwerk aanwezig is achter de valse wanden, te controleren bij werken. Bij renovatiewerken in het oog te houden of er geen asbestverdachte lagen aanwezig zijn.

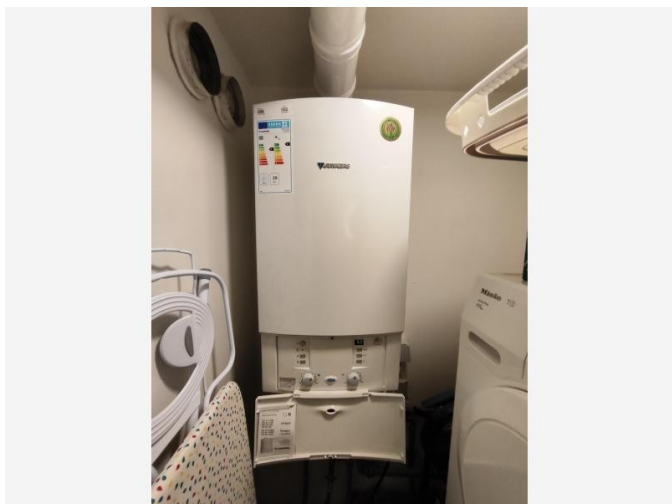
De chauffageketel van het merk: Junkers, type: Cerapur werd gecontroleerd en als niet-asbestverdacht bevonden.

Bouwjaar: 2016

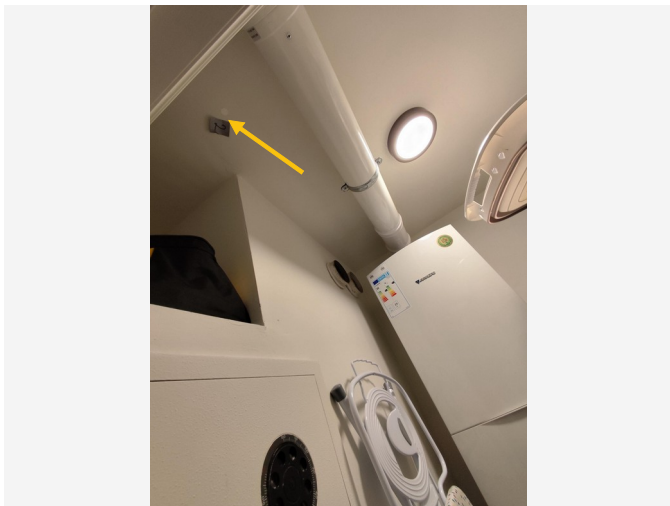
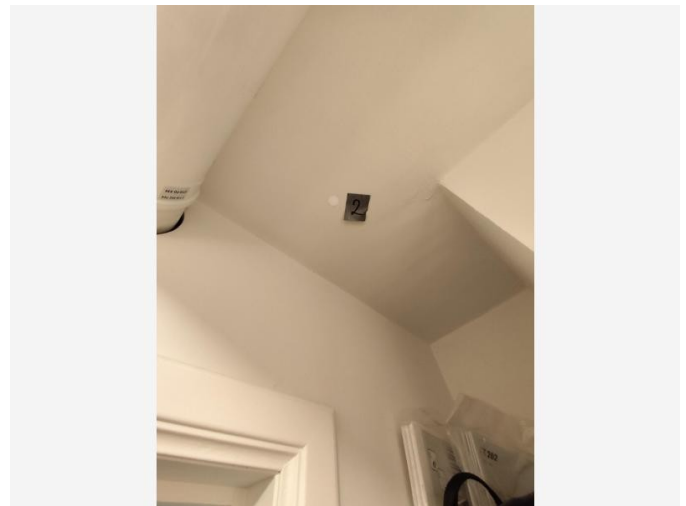
Geen asbest

#	Type	Referentie	Resultaat
6.1	Mengmonster	2	Geen asbest

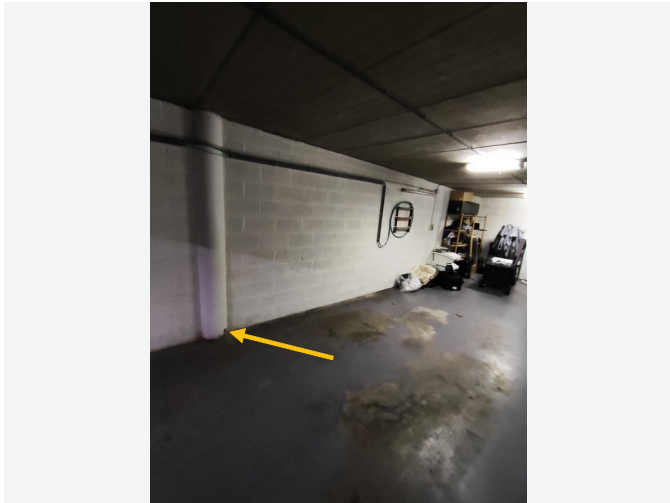
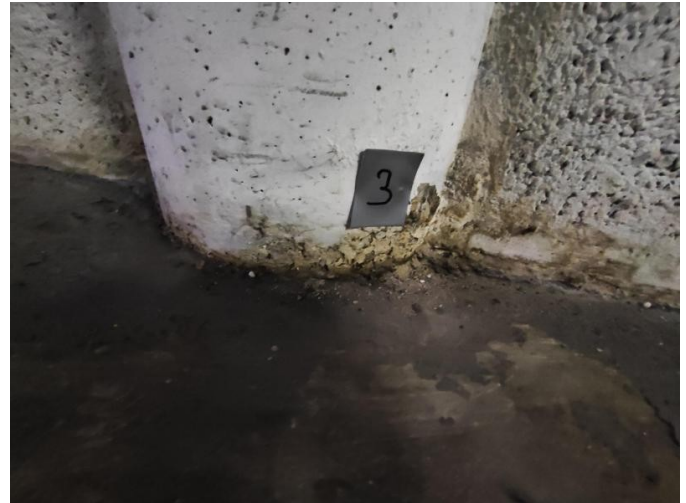
## Fiche 7: Verloren bekistingspaal in garage

Geen asbest

#	Type	Referentie	Resultaat
7.1	Puntmonster	3	Geen asbest

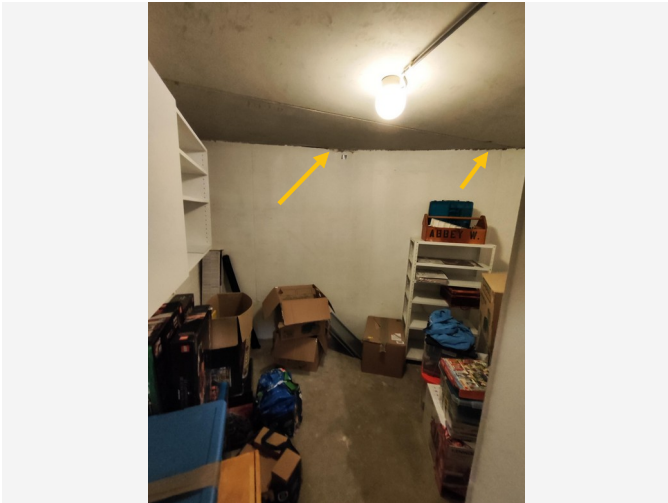
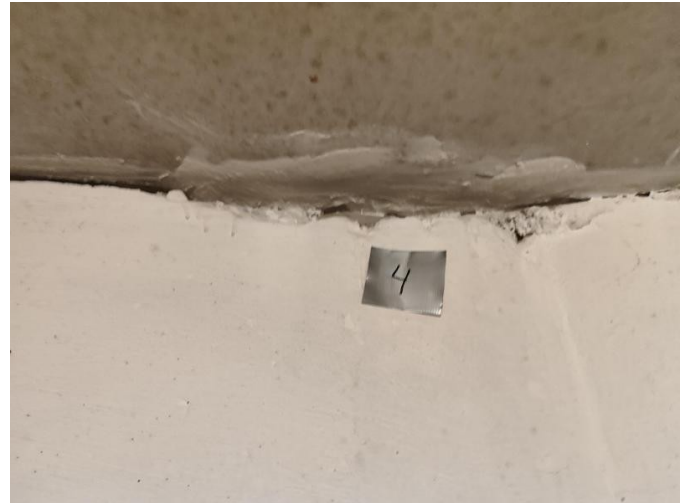
## Fiche 8: Muurcementering stockageruimte

Geen asbest

#	Type	Referentie	Resultaat
8.1	Mengmonster	4	Geen asbest

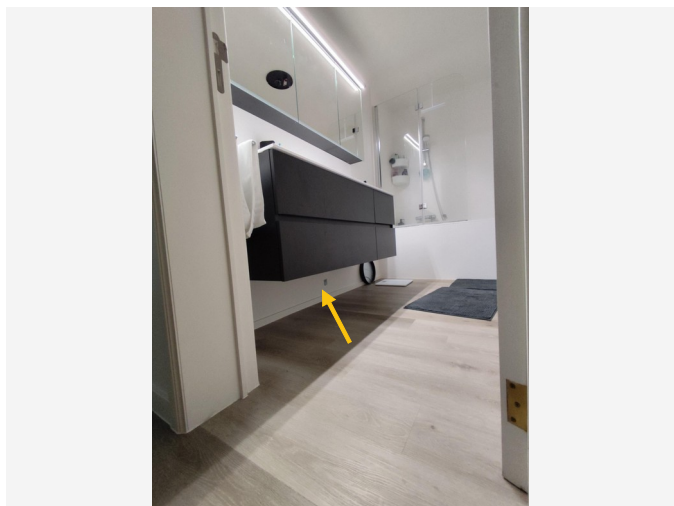
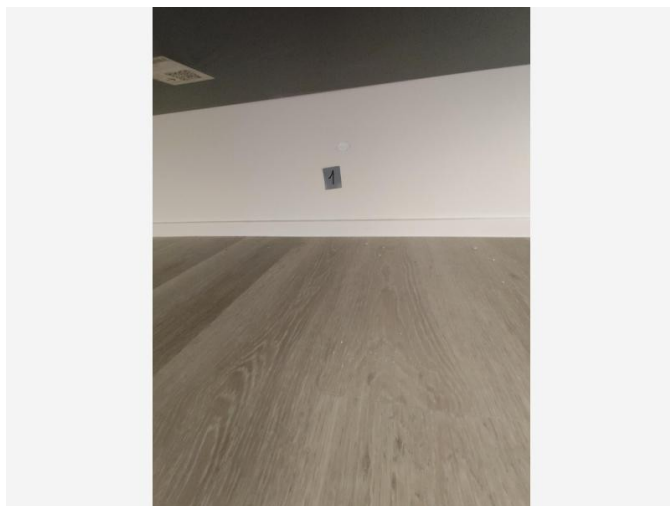
## Fiche 9: Pleisterwerk muur

Geen asbest

#	Type	Referentie	Resultaat
9.1	Mengmonster	1	Geen asbest
