# Asbestinventarisatetest

Weldadigheidsstraat 29, 3000 Leuven

Attestnummer : 20250915-000327.000

Uitgegeven op : 15.09.2025

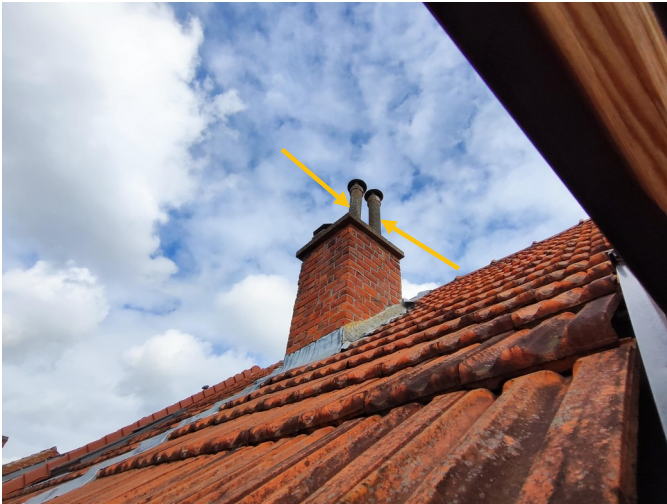
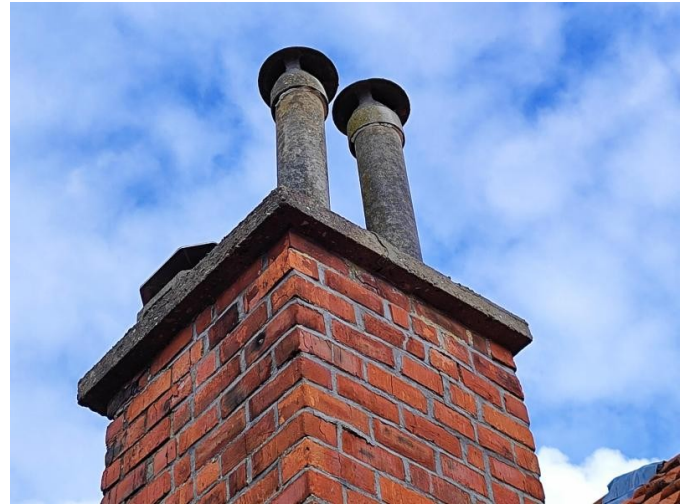
Beschrijving	Type	Actie
1. Schouwbuizen 2st.	Asbestmateriaal	<a href="#">Verwijderen</a>
5. Open schouw op het dak	Beperking	-
13. Crepi tegen achter- en zijgevel	Geen asbest	-

Eindbeoordeling materiaalrisico	Verhoogd materiaalrisico en/of verhoogde kans op vezelvrijgave
Opmerking	Niet vrij aan binnenluchtstromen, schouw niet meer in gebruik

Gebondenheid	Categorie 1: hechtgebonden in oorsprong
Asbestsoort (vezeltype)	Crocidoliet aanwezig
Asbestconcentratie	Laag (< 50%)
Afschermingsgraad van het gehele materiaal	Geheel of deels vrij aan de buitenlucht
Toestand van het materiaal	Matig beschadigd, matig verweerd

Beschrijving	Schouwbuizen 2st.
Omgeving	Buiten
Primaire drager	HVAC infrastructuur en uitrusting
Asbestmateriaal	Rookgaskanaal
Bindmiddel van asbestmateriaal	Cement
Gebondenheid op basis van bindmiddel	Hecht
Hoeveelheid (lengte - omtrek - dikte - aantal)	<ul style="list-style-type: none"><li>• 1,40 m - 45,00 cm - 15,00 cm - 1 stuk</li></ul>
Totaal volume	0,095 m <sup>3</sup>
Eenvoudig bereikbaar	Ja
Bevestigingswijze	<ul style="list-style-type: none"><li>• Verlijmd, ingegoten, versmeerd</li></ul>
Identificatiemethode	Vaststelling zonder monstername
Destructieve handeling voor identificatie	Nee
Opmerking	<p>Op het dak is een schouwbus aanwezig.</p> <p>De vermelde oppervlaktes, diktes en volumes betreffen een beredeneerde schatting. Er worden geen rechten verleend aan deze oppervlaktes/diktes/volumes.</p>

- Verwijder dit asbestmateriaal zo snel mogelijk. Volg de toestand goed op.
- Voer bijkomende staalname(s) uit.

De buis kan voorzichtig losgebeiteld worden , extra bevochtigen om stof te voorkomen

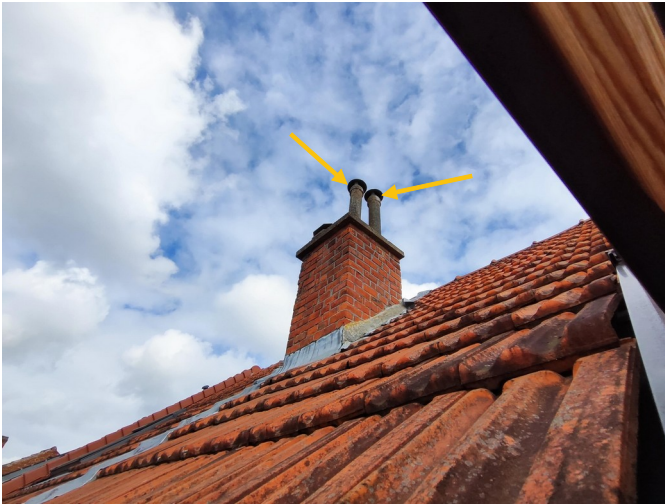
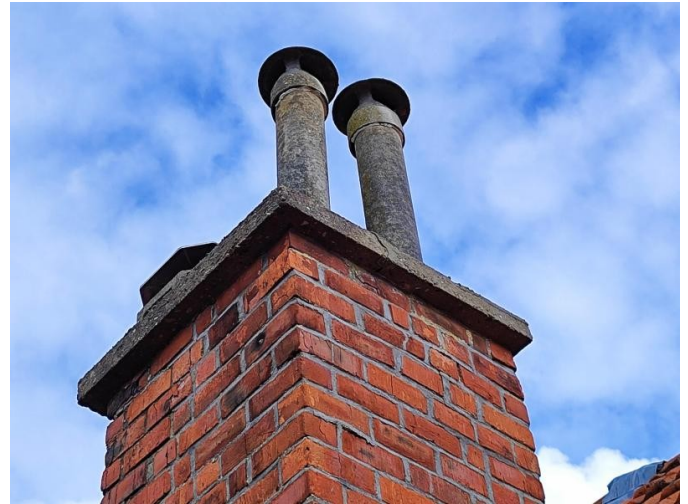
Eindbeoordeling materiaalrisico	Verhoogd materiaalrisico en/of verhoogde kans op vezelvrijgave
---------------------------------	----------------------------------------------------------------

Gebondenheid	Categorie 1: hechtgebonden in oorsprong
Asbestsoort (vezeltype)	Crocidoliet aanwezig
Asbestconcentratie	Laag (< 50%)
Afschermingsgraad van het gehele materiaal	Geheel of deels vrij aan de buitenlucht
Toestand van het materiaal	Matig beschadigd, matig verweerd

Beschrijving	Schouwhoeden 2st.
Omgeving	Buiten
Primaire drager	HVAC infrastructuur en uitrusting
Asbestmateriaal	Schouwhoed, ventilatiekap (anti-windval)
Bindmiddel van asbestmateriaal	Cement
Gebondenheid op basis van bindmiddel	Hecht
Hoeveelheid (gewicht - aantal)	<ul style="list-style-type: none"><li>• 4,00 kg - 1 stuk</li></ul>
Totaal gewicht	4,00 kg
Eenvoudig bereikbaar	Ja
Bevestigingswijze	<ul style="list-style-type: none"><li>• Geklemd</li></ul>
Identificatiemethode	Vaststelling zonder monstername
Destructieve handeling voor identificatie	Nee
Opmerking	De vermelde oppervlaktes, diktes, gewichten en volumes betreffen een beredeneerde schatting. Er worden geen rechten verleend aan deze oppervlaktes/diktes/volumes.

- Zorg voor een veilig beheer. Vermijd het beschadigen van het asbestmateriaal. Controleer de toestand jaarlijks op wijzigingen.
- Verwijder dit asbestmateriaal zo snel mogelijk. Volg de toestand goed op.
- Voer bijkomende staalname(s) uit.

De hoed kan voorzichtig losgebeiteld worden , extra bevochtigen om stof te voorkomen

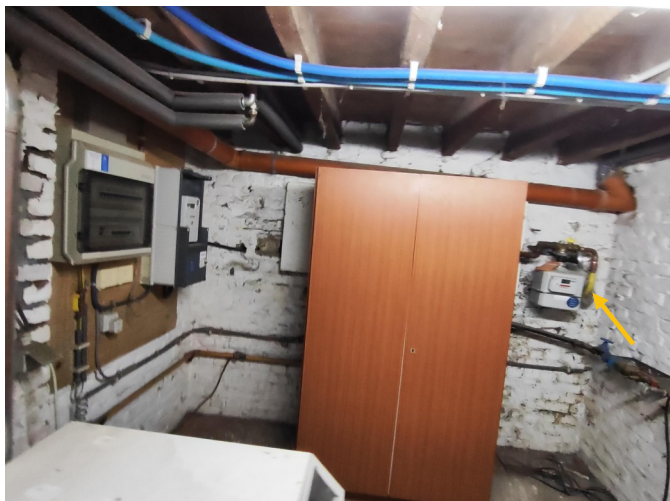
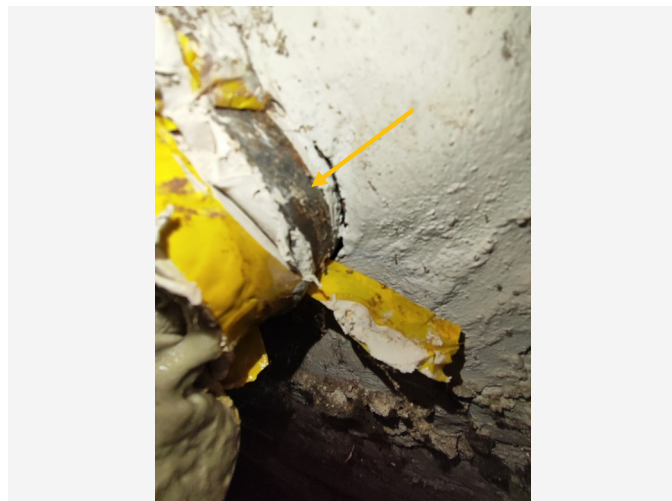
## Fiche 3: AC buis met gele gasleiding doorheen (eigendom van netbeheerder)

Eindbeoordeling materiaalrisico	Laag materiaalrisico en/of verlaagde kans op vezelvrijgave
---------------------------------	------------------------------------------------------------

Gebondenheid	Categorie 1: hechtgebonden in oorsprong
Asbestsoort (vezeltype)	Crocidoliet aanwezig
Asbestconcentratie	Laag (< 50%)
Afschermingsgraad van het gehele materiaal	Niet stootvaste afscherming
Toestand van het materiaal	Licht beschadigd, licht verweerd. Intact calciumsilicaatmateriaal of categorie III 'gebondenheid'

Beschrijving	AC buis met gele gasleiding doorheen (eigendom van netbeheerder)
Omgeving	Binnen
Primaire drager	HVAC infrastructuur en uitrusting
Asbestmateriaal	Buis, koker, leiding, pijp, doorvoer
Bindmiddel van asbestmateriaal	Cement
Gebondenheid op basis van bindmiddel	Hecht
Hoeveelheid (lengte - omtrek - dikte - aantal)	<ul style="list-style-type: none"><li>• 0,50 m - 45,00 cm - 15,00 cm - 1 stuk</li></ul>
Totaal volume	0,034 m <sup>3</sup>
Eenvoudig bereikbaar	Ja
Bevestigingswijze	<ul style="list-style-type: none"><li>• Verlijmd, ingegoten, versmeerd</li></ul>
Identificatiemethode	Vaststelling zonder monstername
Destructieve handeling voor identificatie	Nee
Opmerking	De vermelde oppervlaktes, diktes, gewichten en volum es betreffen een beredeneerde schatting. Er worden geen rechten verleend aan deze oppervlaktes/diktes/volumes.

- Zorg voor een veilig beheer. Vermijd het beschadigen van het asbestmateriaal. Controleer de toestand jaarlijks op wijzigingen.
- Voer bijkomende staalname(s) uit.

De buis kan voorzichtig losgebeiteld worden , extra bevochtigen om stof te voorkomen

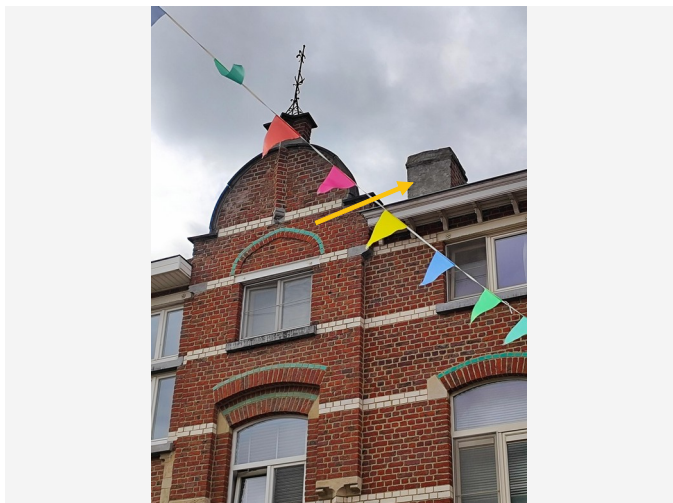
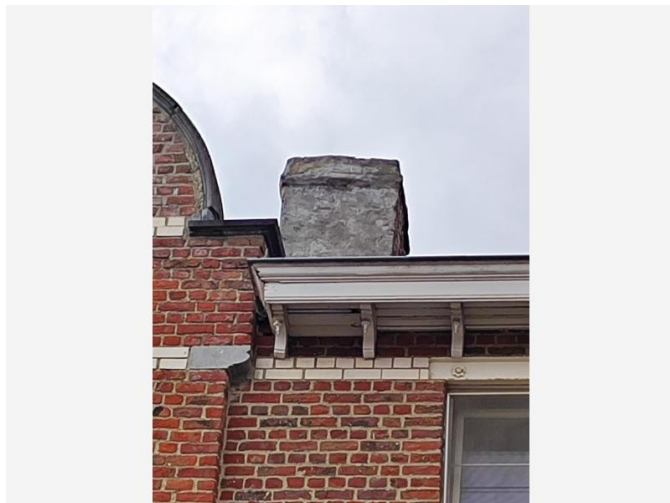
## Fiche 4: Muurcementering tegen schouw (niet bereikbaar voor staalname)

Eindbeoordeling materiaalrisico	Laag materiaalrisico en/of verlaagde kans op vezelvrijgave
---------------------------------	------------------------------------------------------------

Gebondenheid	Categorie 1: hechtgebonden in oorsprong
Asbestsoort (vezeltype)	Crocidoliet aanwezig
Asbestconcentratie	Laag (< 50%)
Afschermingsgraad van het gehele materiaal	Geheel of deels vrij aan de buitenlucht
Toestand van het materiaal	Licht beschadigd, licht verweerd. Intact calciumsilicaatmateriaal of categorie III 'gebondenheid'

Beschrijving	Muurcementering tegen schouw (niet bereikbaar voor staalname)
Omgeving	Buiten
Primaire drager	Wand buitenschil
Asbestmateriaal	In-situ afwerkingslagen - Crepi
Bindmiddel van asbestmateriaal	Cement
Gebondenheid op basis van bindmiddel	Hecht
Hoeveelheid (gewicht - aantal)	<ul style="list-style-type: none"><li>• 25,00 kg - 1 stuk</li></ul>
Totaal gewicht	25,00 kg
Eenvoudig bereikbaar	Ja
Bevestigingswijze	<ul style="list-style-type: none"><li>• Verlijmd, ingegoten, versmeerd</li></ul>
Identificatiemethode	Vaststelling zonder monstername Motivatie: Onderzoeksbepanking verhinderde monstername
Destructieve handeling voor identificatie	Nee
Opmerking	<p>Volgens het inspectieprotocol is een monstername van cementering verplicht om dit te identificeren als niet-asbesthoudend.</p> <p>De toepassing is niet bereikbaar voor monstername. De toepassing blijft asbestverdacht.</p> <p>De vermelde oppervlaktes en volumes betreffen een beredeneerde schatting. Er worden geen rechten verleend aan deze oppervlaktes/volumes. De dikte is een schatting die voorkomt uit de monsterplaatsen en is daarom niet altijd representatief.</p>

- Zorg voor een veilig beheer. Vermijd het beschadigen van het asbestmateriaal. Controleer de toestand jaarlijks op wijzigingen.
- Voer bijkomende staalname(s) uit.

Cementering wordt verwijderd tot op de draagmuur, dit is een losgebonden toepassing en dient verwijderd te worden in een hermetische zone. Voer bijkomende staalnames uit om bepaalde zones uit te sluiten.

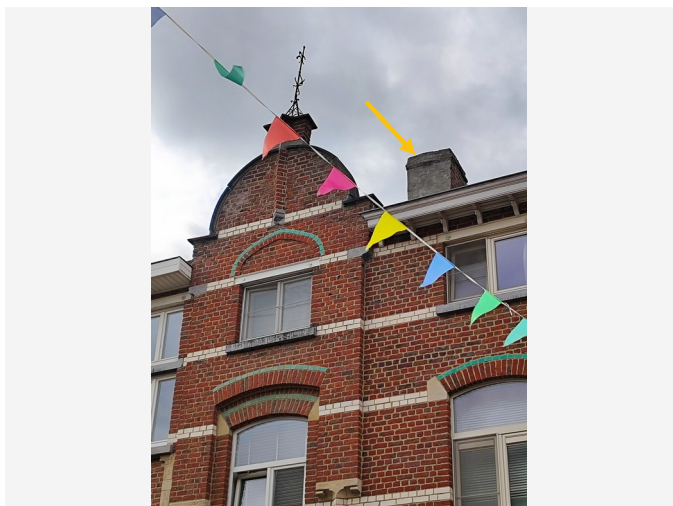
**Reden:** Het te onderzoeken materiaal situeert zich hoger dan 3,50 m te rekenen vanaf een veilige ondergrond

**Uitleg van de asbestdeskundige:** Bij werken (dak of reiniging schouw) kan een stelling geplaatst worden, het is niet duidelijk of er asbestverdachte materialen aanwezig zijn in de schouw.

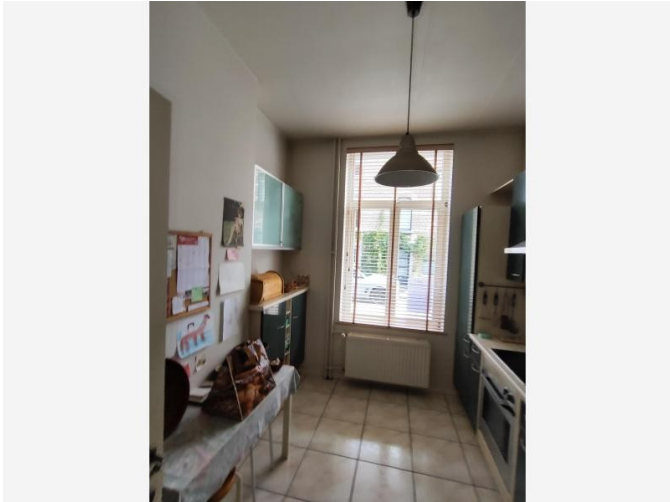
## Fiche 6: Valse plafonds (geen pleisterwerk zichtbaar) (geen staalname)

Het is niet gekend of er pleisterwerk aanwezig is onder de valse plafonds, te controleren bij werken. Bij renovatiewerken in het oog te houden of er geen asbestverdachte lagen aanwezig zijn.

Ook is hierdoor staalname pleisterwerk plafond niet mogelijk.

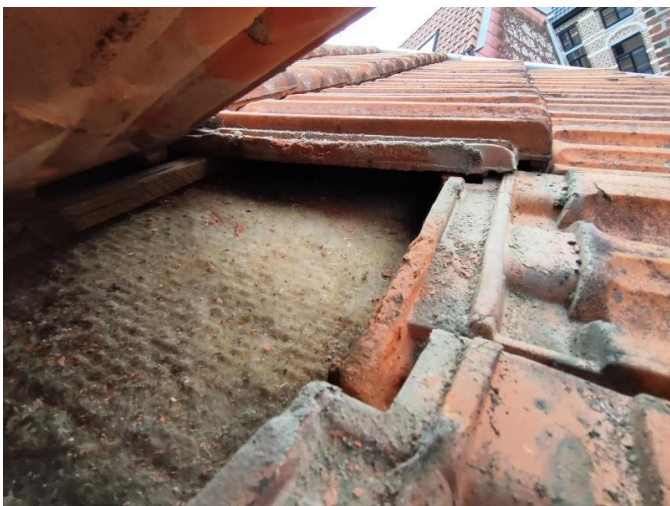
Het onderdak van het hoofddak van de woning kon gecontroleerd worden door via een veluxraam enkele dakpannen op te heffen, minerale wol zichtbaar. Langs de binnenkant zijn de wanden en plafonds afgewerkt op het 2de verdiep.

Mogelijks zijn er nog asbestverdachte onderlagen aanwezig, verder te controleren bij renovatiewerken.

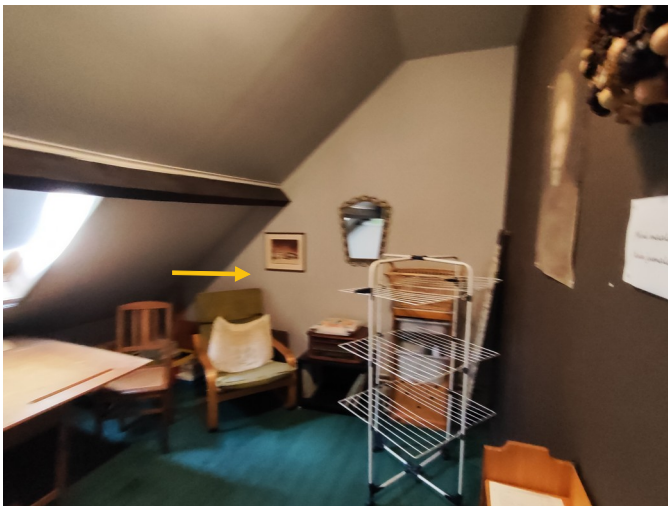
## Fiche 8: Valse wanden (geen pleisterwerk zichtbaar)

Het is niet gekend of er pleisterwerk aanwezig is achter de valse wanden, te controleren bij werken. Bij renovatiewerken in het oog te houden of er geen asbestverdachte lagen aanwezig zijn.

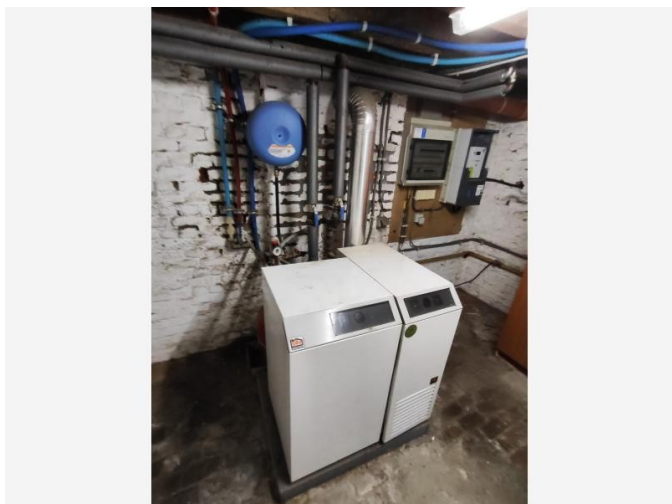
De chauffageketel in de kelder van het merk: Radson, type: EBV-B 208W, bouwjaar: 1997, werd gecontroleerd. Het exact gebruik van asbesthoudend materiaal is niet gekend . Laat de ketel controleren door een opgeleid techniker (basis 8 u asbest) tijdens het onderhoud

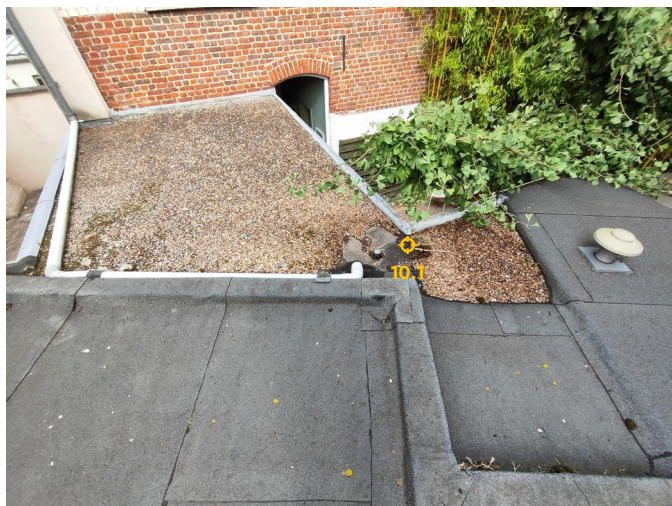
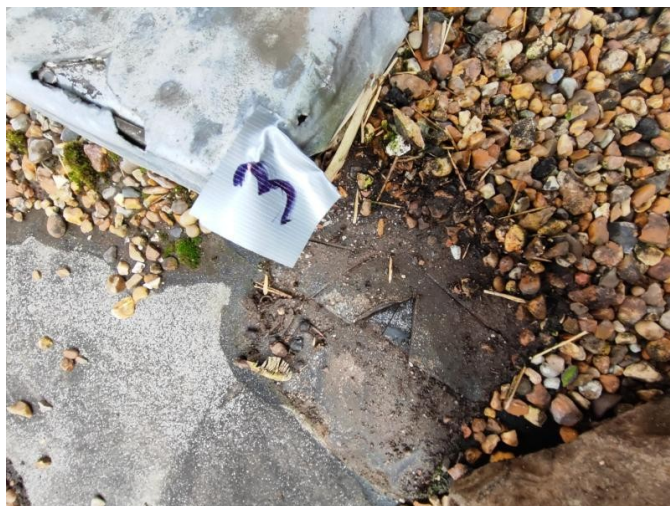
## Fiche 10: Roofing 1 op plat dak

Geen asbest

#	Type	Referentie	Resultaat
10.1	Puntmonster	3	Geen asbest

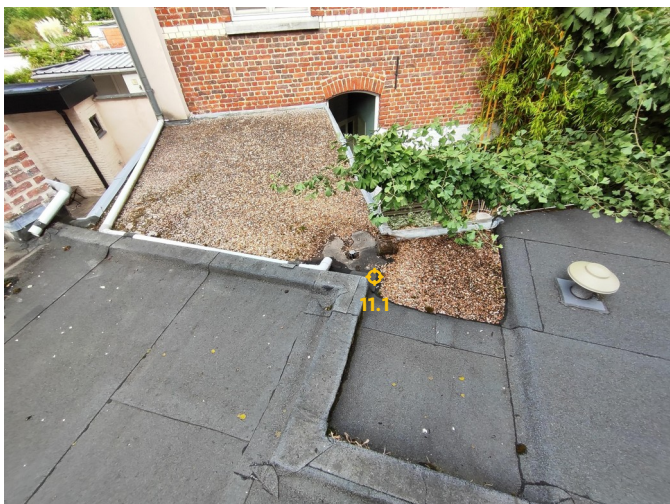
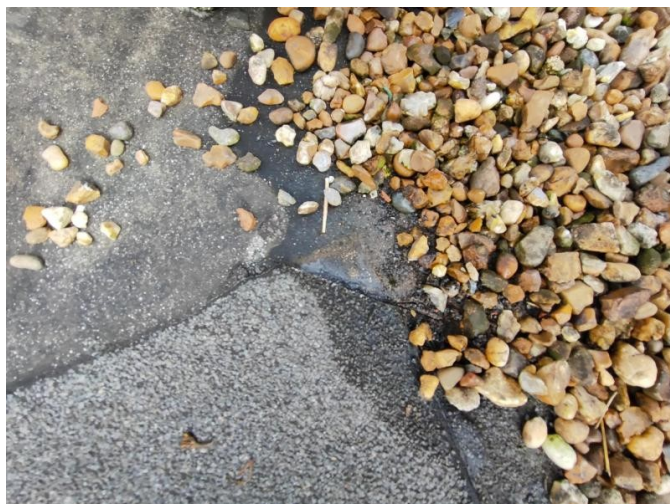
## Fiche 11: Roofing 2 op plat dak

Geen asbest

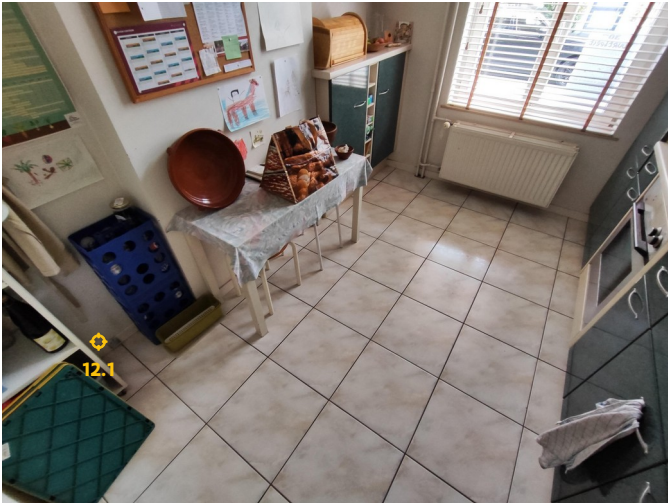
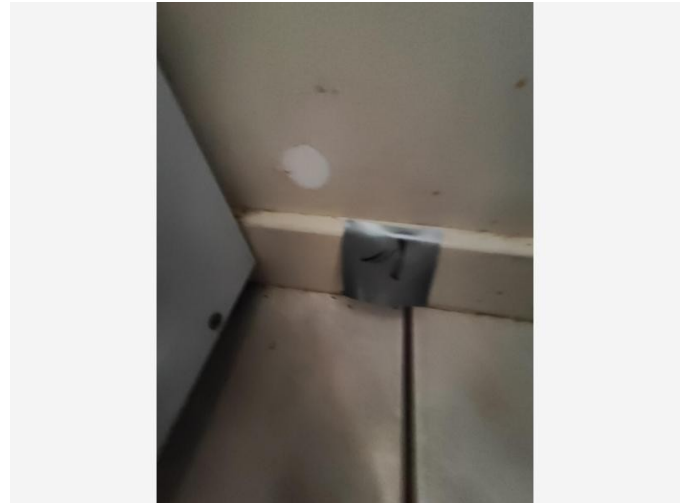
## Fiche 12: Pleisterwerk muur

Beschrijving	Pleisterwerk muur
Omgeving	Binnen
Primaire drager	Binnenwand
Bindmiddel van materiaal	Gips - kalk
Gebondenheid op basis van bindmiddel	Niet-hechtgebonden
Hoeveelheid (oppervlakte - dikte - aantal)	<ul style="list-style-type: none"> <li>• 180,00 m<sup>2</sup> - 1,00 cm - 1 stuk</li> </ul>
Totaal volume	1,80 m <sup>3</sup>
Identificatiemethode	Vaststelling met monsternamen
Destructieve handeling voor identificatie	Nee
Opmerking	<p>Verplichte plaatsen staalnames pleisterwerk vastgelegd volgens het Inspectieprotocol opgesteld door OVAM :</p> <ol style="list-style-type: none"> <li>1. Natte ruimte : keuken</li> <li>2. Traphal : 2de verdiep</li> <li>3. Stookruimte: niet mogelijk, geen pleister zichtbaar in de kelder</li> <li>4. Individuele ruimte : slaapkamer 1e verdiep</li> </ol> <p>De vermelde oppervlaktes en volumes betreffen een beredeneerde schatting. Er worden geen rechten verleend aan deze oppervlaktes/volumes. De dikte is een schatting die voorkomt uit de monsterplaatsen en is daarom niet altijd representatief.</p> <p>Overal muurpleister zichtbaar, excl. de valse wanden.</p>

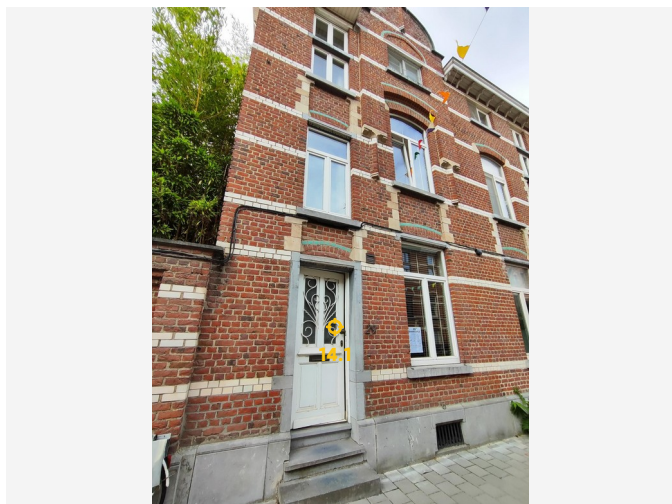
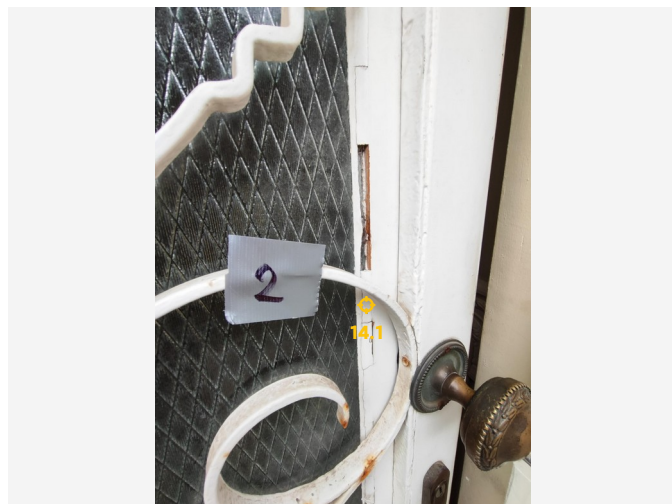
## Fiche 14: Stopverf op voordeur

Geen asbest
