Asbestinventarisatetest

Vaartstraat 143, 3000 Leuven

Attestnummer : 20251009-000436.000

Uitgegeven op : 09.10.2025

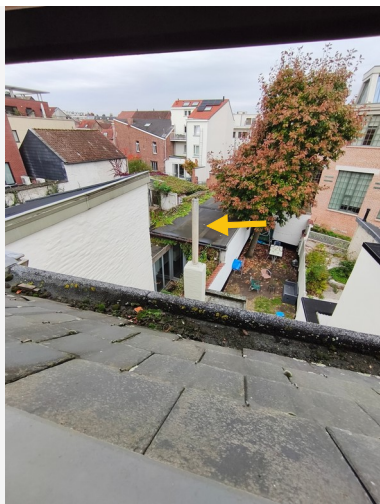
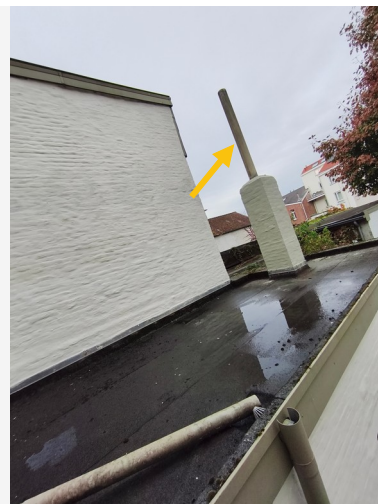
Het asbestmateriaal valt onder de mijlpaal van 2034.

| Eindbeoordeling materiaalrisico | Verhoogd materiaalrisico en/of verhoogde kans op vezelvrijgave |

| Asbestsoort (vezeltype) | Crocidoliet aanwezig |
| Toestand van het materiaal | Licht beschadigd, licht verweerd. Intact calciumsilicaatmateriaal of categorie III 'gebondenheid' |

| Beschrijving | Schouwbus plat dak +1 |
| Opmerking | <p>Op het platdak is een schouwbus aanwezig.</p> <p>De vermelde oppervlaktes, diktes en volumes betreffen een beredeneerde schatting. Er worden geen rechten verleend aan deze oppervlaktes/diktes/volumes.</p> |

- Verwijder dit asbestmateriaal zo snel mogelijk. Volg de toestand goed op.
- Voer bijkomende staalname(s) uit.

- Eenvoudige handelingen: mag via doe-het-zelf of door werknemer(s) met opleidingsattest eenvoudige handelingen
EH via doe-het zelf De buis kan voorzichtig losgebeiteld worden , extra bevochtigen om stof te voorkomen
Standaard dragen van de nodige wegwerp beschermingsmiddelen FFP 3 masker , handschoenen en tyvec
CAT III type 5-6 , afwasbaar schoeisel Bij de gemeente/containerpark afsluitzakken halen om dubbel in te pakken , sluit luchtdicht af en breng naar het plaatselijk containerpark als hechtgebonden asbestafval. Voor hechtgebonden toepassingen: Bij verwijdering door doe-het-zelf moet men dit afval dubbel en luchtdicht verpakt aandienen bij het gemeentelijk recyclagepark. Men raadpleegt best op voorhand de voorwaarden van het recyclagepark. Zie ook link Zie <https://ovam.vlaanderen.be/wie-mag-wat-verwijderen>
<https://ovam.vlaanderen.be/voorzorgsmaatregelen-bij-asbestverwijdering>
<https://ovam.vlaanderen.be/asbestafval-afvoeren> Zie ook wetgevend kader (website van de OVAM en CODEX boek VI titel 3). <http://werk.belgie.be/sites/default/files/content/documents/Welzijn%20op%20het%20werk/Regelgeving/Codex%20boek%20VI%20titel%203%20Asbest.pdf> methodiek verwijderingsmethodes

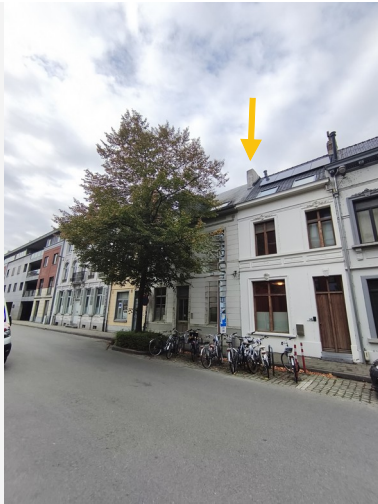
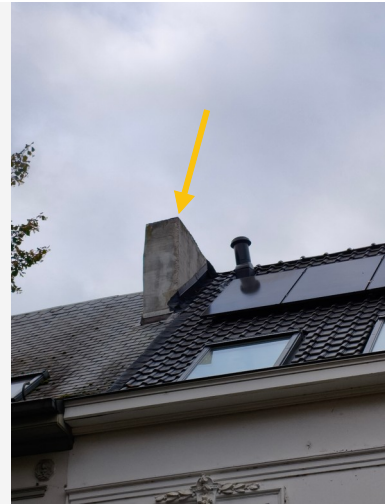
Het asbestmateriaal valt onder de mijlpaal van 2040.

| Eindbeoordeling materiaalrisico | Laag materiaalrisico en/of verlaagde kans op vezelvrijgave |

| Asbestsoort (vezeltype) | Crocidoliet aanwezig |
| Toestand van het materiaal | Licht beschadigd, licht verweerd. Intact calciumsilicaatmateriaal of categorie III 'gebondenheid' |

| Beschrijving | Cementering schouwen >3,5m |
| Opmerking | <p>Volgens het inspectieprotocol is een monstername van cementering verplicht om dit te identificeren als niet-asbesthoudend.</p> <p>De toepassing is niet bereikbaar voor monstername. De toepassing blijft asbestverdacht.</p> <p>De vermelde oppervlaktes en volumes betreffen een beredeneerde schatting. Er worden geen rechten verleend aan deze oppervlaktes/volumes. De dikte is een schatting die voorkomt uit de monsterplaatsen en is daarom niet altijd representatief.</p> |

- Zorg voor een veilig beheer. Vermijd het beschadigen van het asbestmateriaal. Controleer de toestand jaarlijks op wijzigingen.
- Voer bijkomende staalname(s) uit.

- Hermetische zone (erkend asbestverwijderaar)
HZ erkend asbestverwijderaar

Cementering wordt verwijderd tot op de draagmuur, dit is een losgebonden toepassing en dient verwijderd te worden in een hermetische zone. Voer bijkomende staalnames uit om bepaalde zones uit te sluiten.

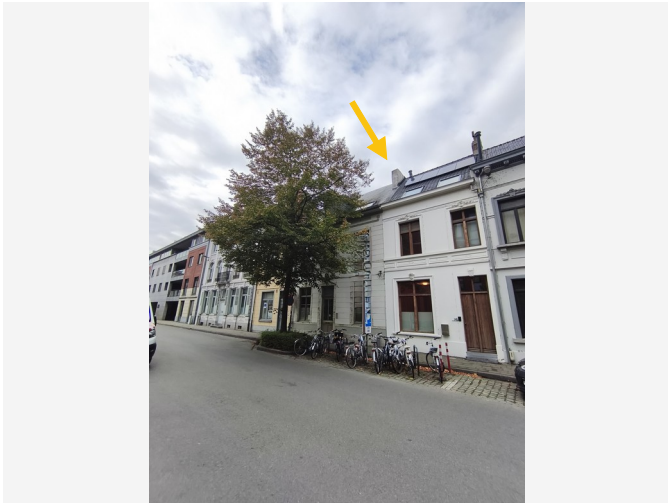
Tijdelijke beperking

Reden: Het te onderzoeken materiaal situeert zich hoger dan 3,50 m te rekenen vanaf een veilige ondergrond

Uitleg van de asbestdeskundige: Bij werken (dak of reiniging schouw) kan een stelling geplaatst worden, het is niet duidelijk of er asbestverdachte materialen aanwezig zijn in de schouw.

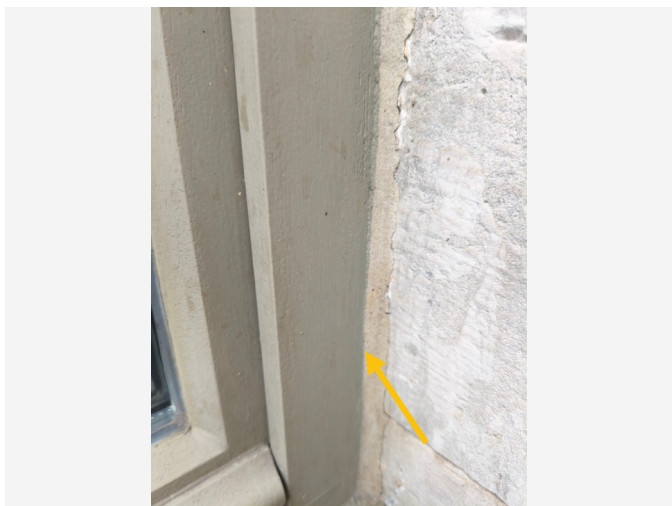
De kit werd gecontroleerd en als niet-asbesthoudend beschouwd. (zacht en elastisch en cement).

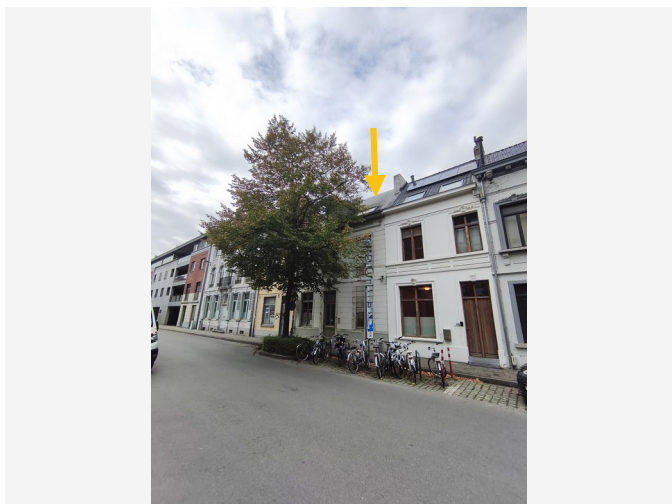
Het onderdak is niet vast te stellen. De bovenverdieping is afgewerkt met plaatmateriaal en de dakbedekking bestaat uit aardeleien. Deze verwijderen zou destructief onderzoek zijn.

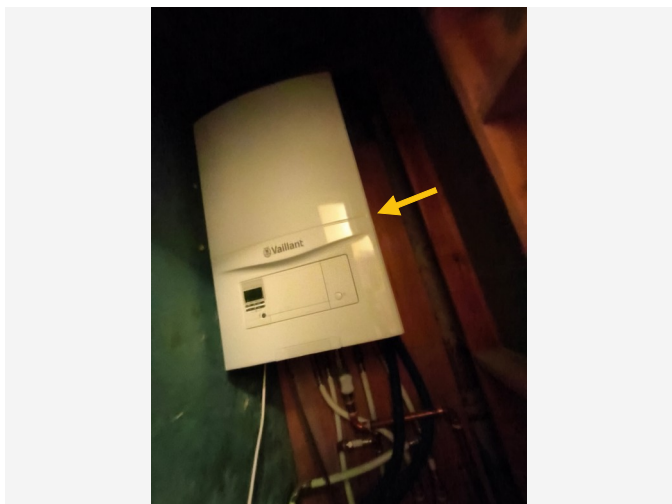
De CV ketel werd gecontroleerd(bwj na 2001) en is niet asbest verdacht geen risico bouwjaar.

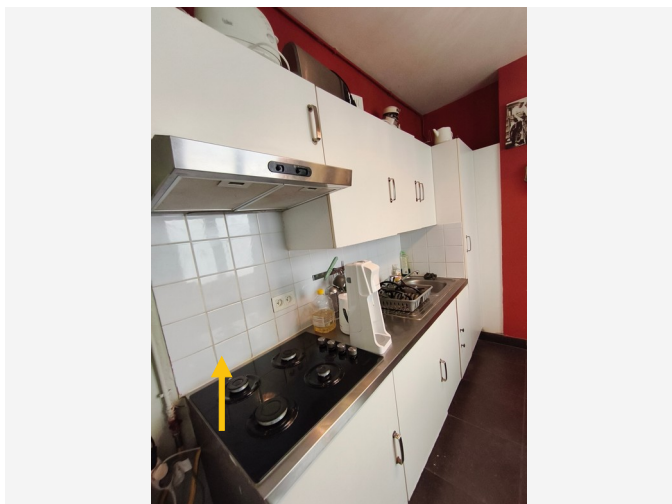
In het inspectieprotocol is een monsternamen van tegellijm verplicht om dit te identificeren als niet-asbesthoudend. Er waren geen facturen ter beschikking die bevestigen dat de tegels na 2001 waren geplaatst. Er waren geen bestaande beschadigingen aan de wandtegels om de lijm voldoende te kunnen inspecteren. Om dit af te toetsen is het aangewezen om bij eventuele renovatiewerken aan de tegels verder onderzoek/staalname te laten uitvoeren ter controle.

In uitzonderlijke gevallen kan de lijm waarmee deze zijn vastgehecht asbesthoudend zijn. Gezien het een niet-destructief

onderzoek betreft, werd er geen staal genomen. Bij afbraak van deze tegels, is het aangewezen deze lijm laag te laten analyseren op de aanwezigheid van asbest.

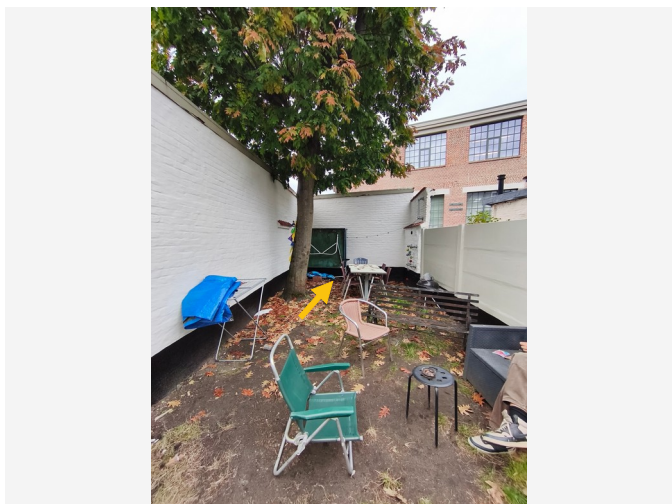
De constructie is verwijderd, er zijn geen verdachte restanten vastgesteld op de bodem.

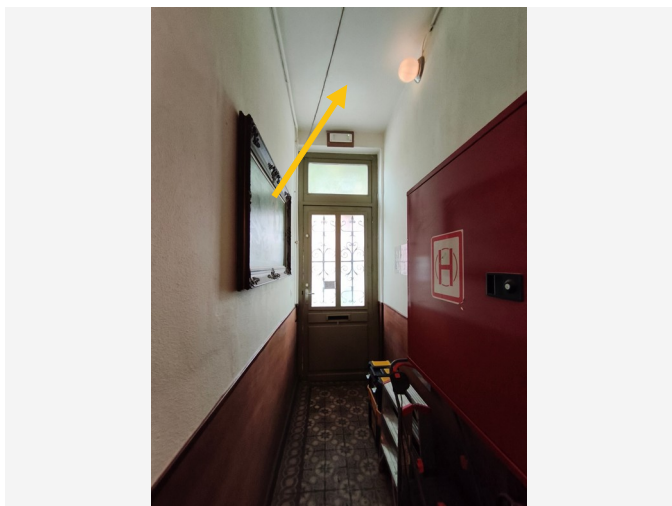
Alle plafonds zijn afgewerkt met valse plafonds in plaatmateriaal. Het is niet duidelijk of er pleisterwerk of ander verdacht asbestmateriaal aanwezig is achter deze valse plafonds, het is aangewezen om bijkomend onderzoek uit te voeren bij werken. Het plafond bestaat uit gipsplaten/hout. Deze zijn niet-asbestverdacht. Zonder destructieve handeling is het niet mogelijk om na te gaan of er asbesthoudende materialen aanwezig zijn achter de plafondafwerking. Als bij sloop of renovatie blijkt dat er boven dit plafond nog pleisterwerk aanwezig is, moet dit bemonsterd worden.

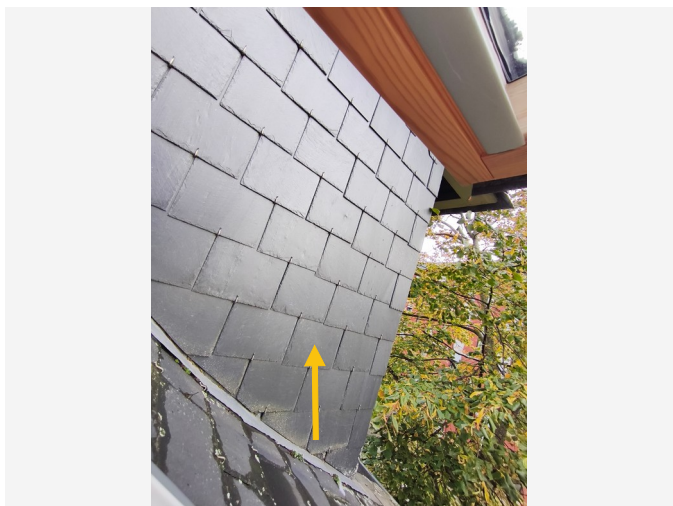
De leien zijn visueel herkend als natuurleien en zijn niet asbestverdacht.

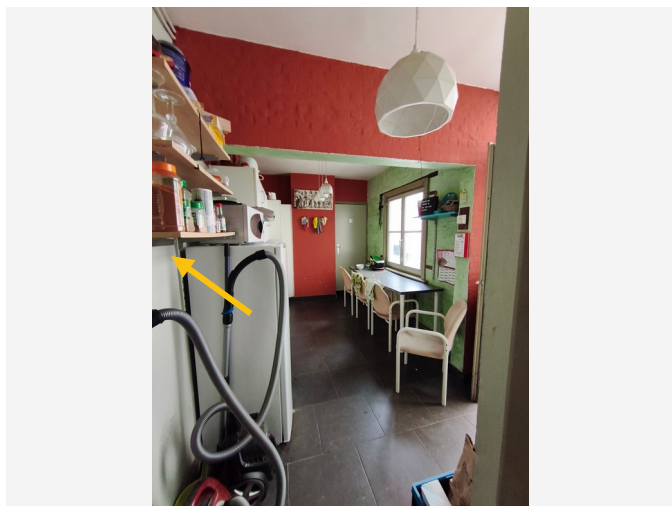
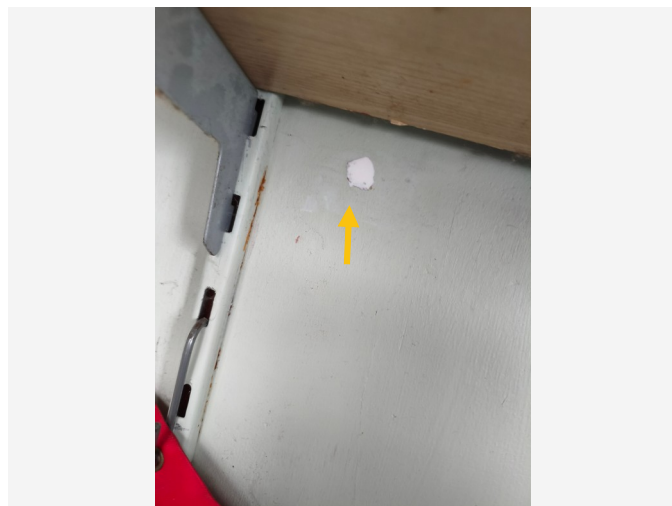
Geen asbest

| Beschrijving | Muurpleister |
| Opmerking | <p>Volgens het inspectieprotocol is een monstername van het pleisterwerk verplicht om dit te identificeren als niet-asbesthoudend.</p> <p>Locatie staalnames: keuken, stookplaats, traphal +0 en kamer 00.03. Er zijn enkele valse wanden. Deze wanden bestaan uit gyproc/hout en zijn niet-asbestverdacht. Indien bij renovatie blijkt dat er achter deze valse wanden verdacht materiaal aanwezig is dient dit nog bijkomend onderzocht te worden.</p> <p>De vermelde oppervlaktes en volumes betreffen een beredeneerde schatting. Er worden geen rechten verleend aan deze oppervlaktes/volumes. De dikte is een schatting die voorkomt uit de monsterplaatsen en is daarom niet altijd representatief.</p> |

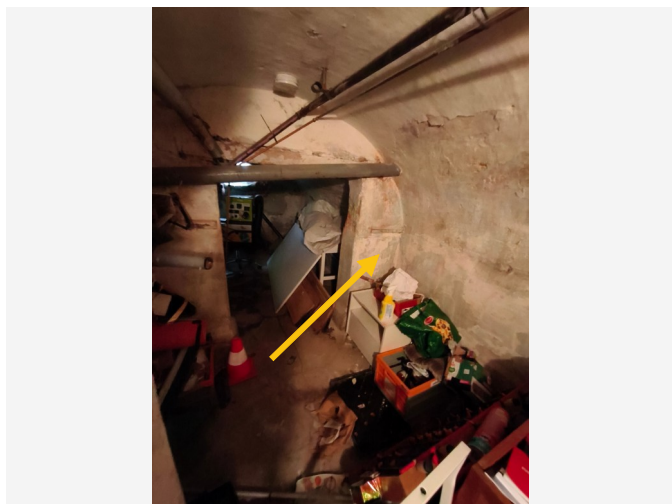
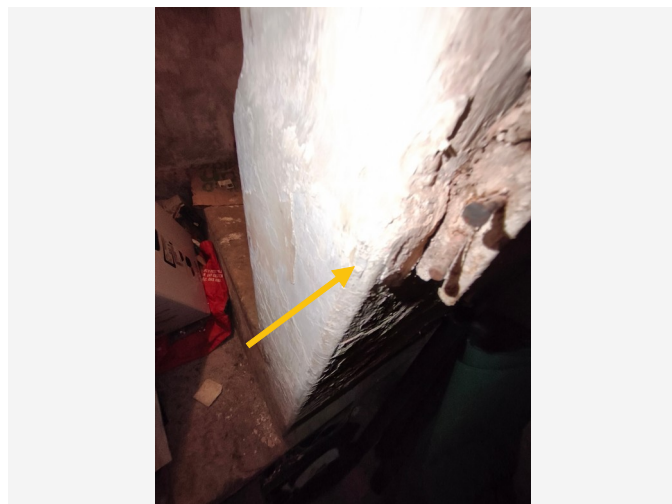
Geen asbest

| Beschrijving | Cementering wanden kelder |

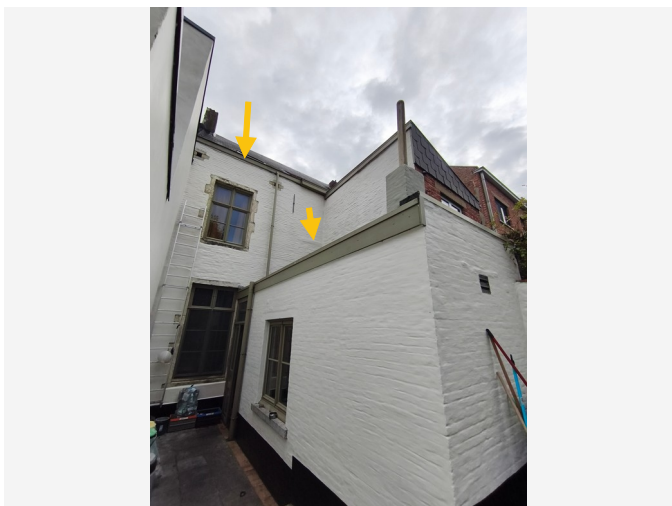
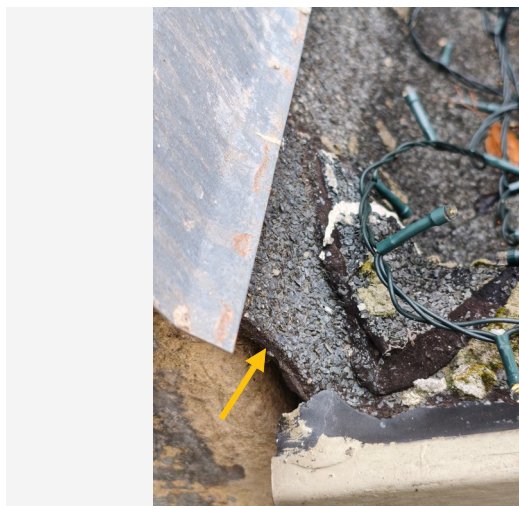
Geen asbest

| Beschrijving | Roofing plat dak en dakgoot achteraan +2 |
| Opmerking | Er werd een staal genomen aan een uitstekend stuk roofing waardoor de waterdichtheid niet in het gedrang komt van de opstand. De roofing onder het terras was niet bereikbaar omwille van terrasplanken. Er kan niet uitgesloten worden dat dit al dan niet een andere laag roofing betreft. De vermelde oppervlaktes, diktes en volumes betreffen een beredeneerde schatting. Er worden geen rechten verleend aan deze oppervlaktes/diktes/volumes. |

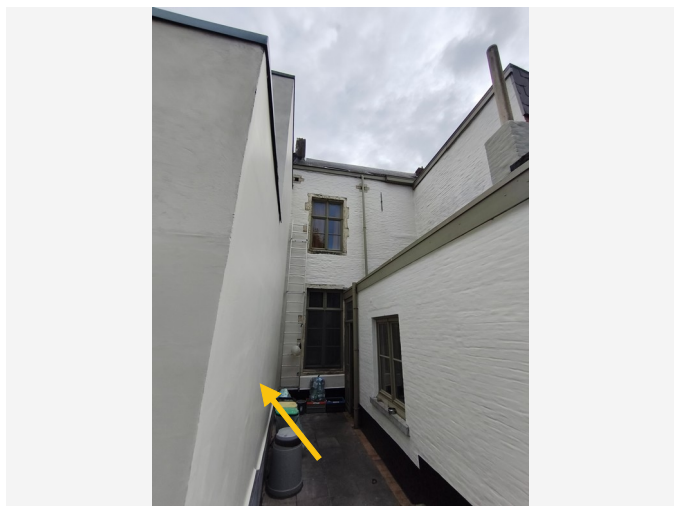
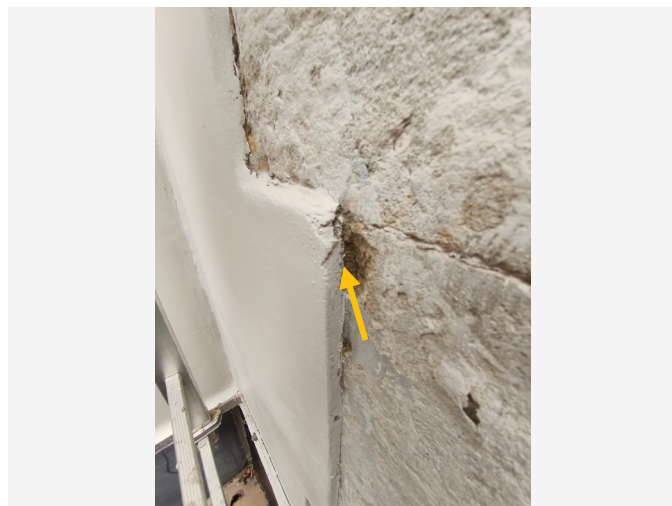
Fiche 14: Cementering wand koer

Geen asbest

| Beschrijving | Cementering wand koer |
