# Asbestinventarisatetest

Vossenstraat 8, 3060 Bertem

Attestnummer : **20240903-000308.000**

Uitgegeven op : **03.09.2024**

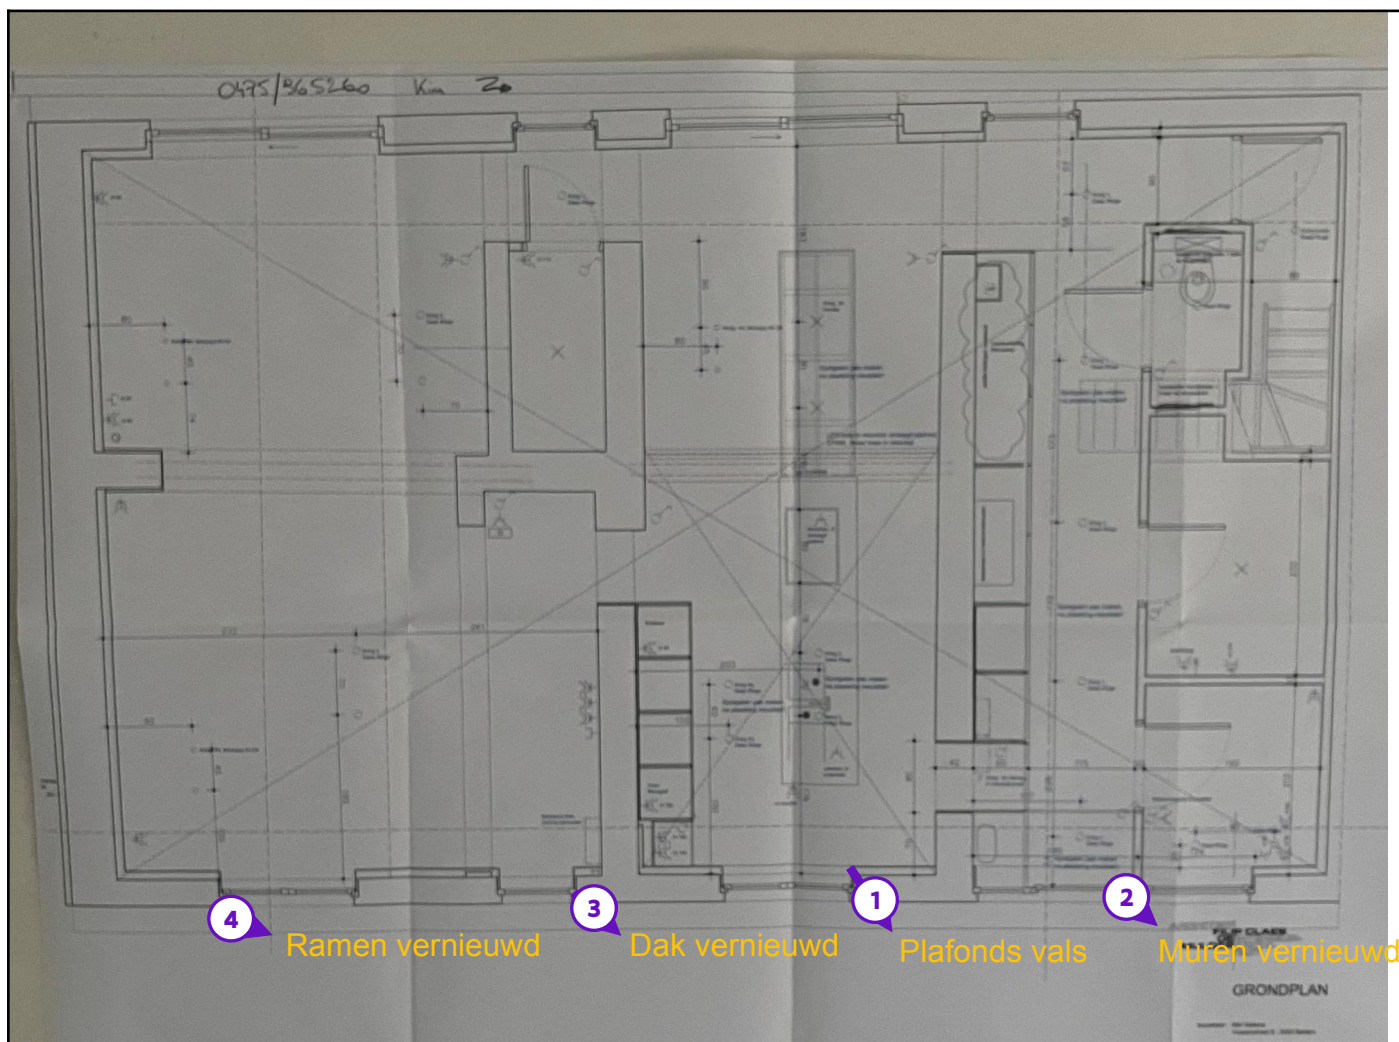
## Plan 1.1: Laatste grondplan

Beschrijving	Type	Actie
1. Valse Plafonds	Advies	-
2. Pleister muren	Advies	-
3. Dak Woning	Advies	-
4. Ramen vernieuwd	Advies	-

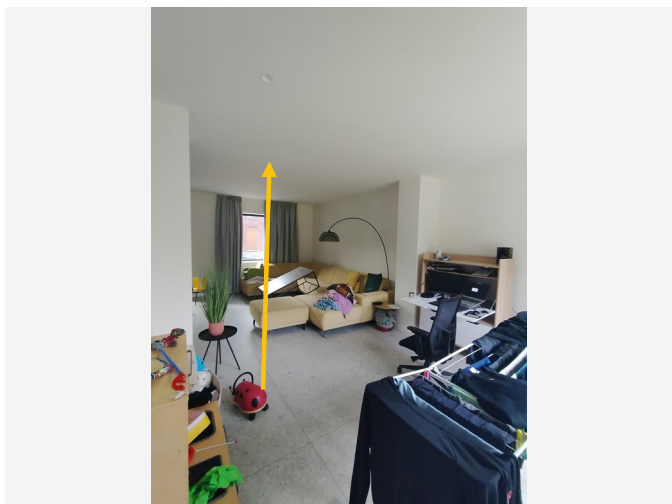
Vrije foto

De plafonds werden bekleed met een gyprocplaat. Deze is niet asbestverdacht. De volledige plafonds werden opnieuw gerenoveerd. Zie bewijsdocumenten.

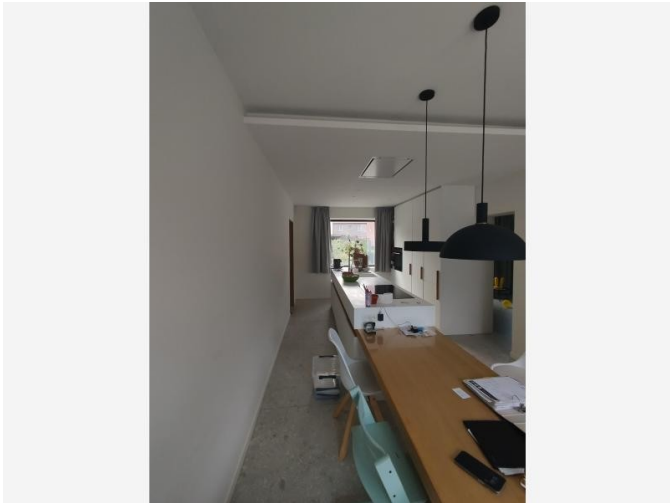
Vrije foto

De pleister van de muren werd volledig opnieuw bepleisterd en gerenoveerd. Zie bewijsdocumenten.

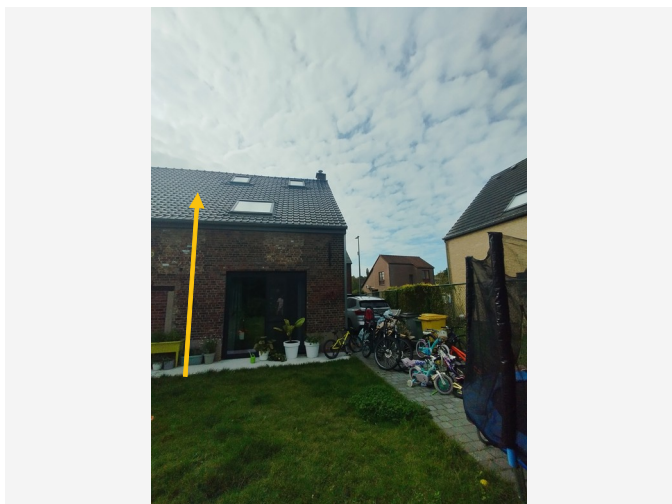
Vrije foto

Het dak van de woning werd volledig opnieuw gerenoveerd en is dus recent.

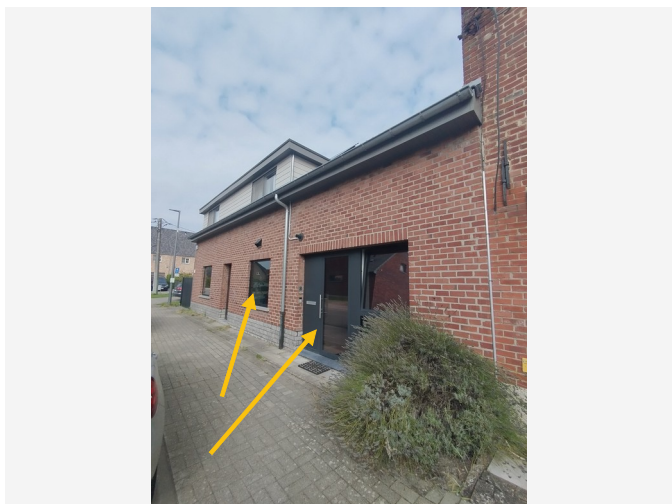
Vrije foto

De ramen werden recent vernieuwd zie bewijsdocumenten.
