# Asbestinventarisatetest

Fonteinstraat 75/0505, 3000 Leuven

Attestnummer : 20251126-000354.000

Uitgegeven op : 26.11.2025

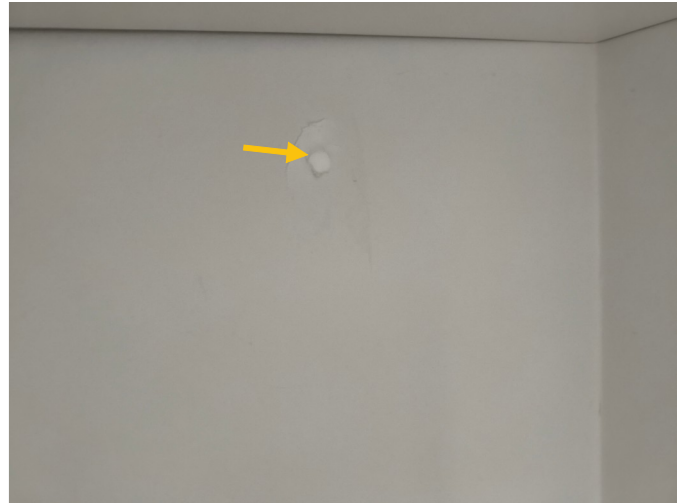
## Fiche 3: Muurpleister

Geen asbest

#	Type	Referentie	Resultaat
3.1	Mengmonster	2	Geen asbest

Beschrijving	Muurpleister
Omgeving	Binnen
Primaire drager	Binnenwand
Bindmiddel van materiaal	Gips - kalk
Gebondenheid op basis van bindmiddel	Niet-hechtgebonden
Hoeveelheid (oppervlakte - dikte - aantal)	• 100,00 m <sup>2</sup> - 1,00 cm - 1 stuk
Totaal volume	1,00 m <sup>3</sup>
Identificatiemethode	Een monstername door de asbestdeskundige met laboanalyse door een asbestlabo.
Destructieve handeling voor identificatie	Nee
Opmerking	<p>Volgens het inspectieprotocol is een monstername van het pleisterwerk verplicht om dit te identificeren als niet-asbesthoudend.</p> <p>Locatie staalnames: keuken/living en bureau/slpk. Er is geen traphal en stookplaats aanwezig.</p> <p>De vermelde oppervlaktes en volumes betreffen een beredeneerde schatting. Er worden geen rechten verleend aan deze oppervlaktes/volumes. De dikte is een schatting die voorkomt uit de monsterplaatsen en is daarom niet altijd representatief.</p>

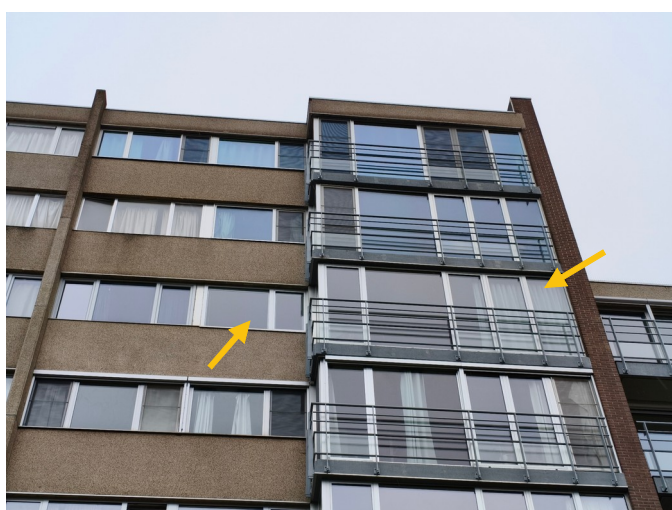
### Fiche 5: Kit niet verdacht

Beschrijving	Notitie	Terug te vinden op plannen
Fiche 5: Kit niet verdacht	De kit werd gecontroleerd en als niet-asbesthoudend beschouwd. (zacht en elastisch).	-
