Asbestinventarisatetest

Privaatweg 2, 3018 Leuven

Attestnummer : 20230216-000216.000

Uitgegeven op : 16.02.2023

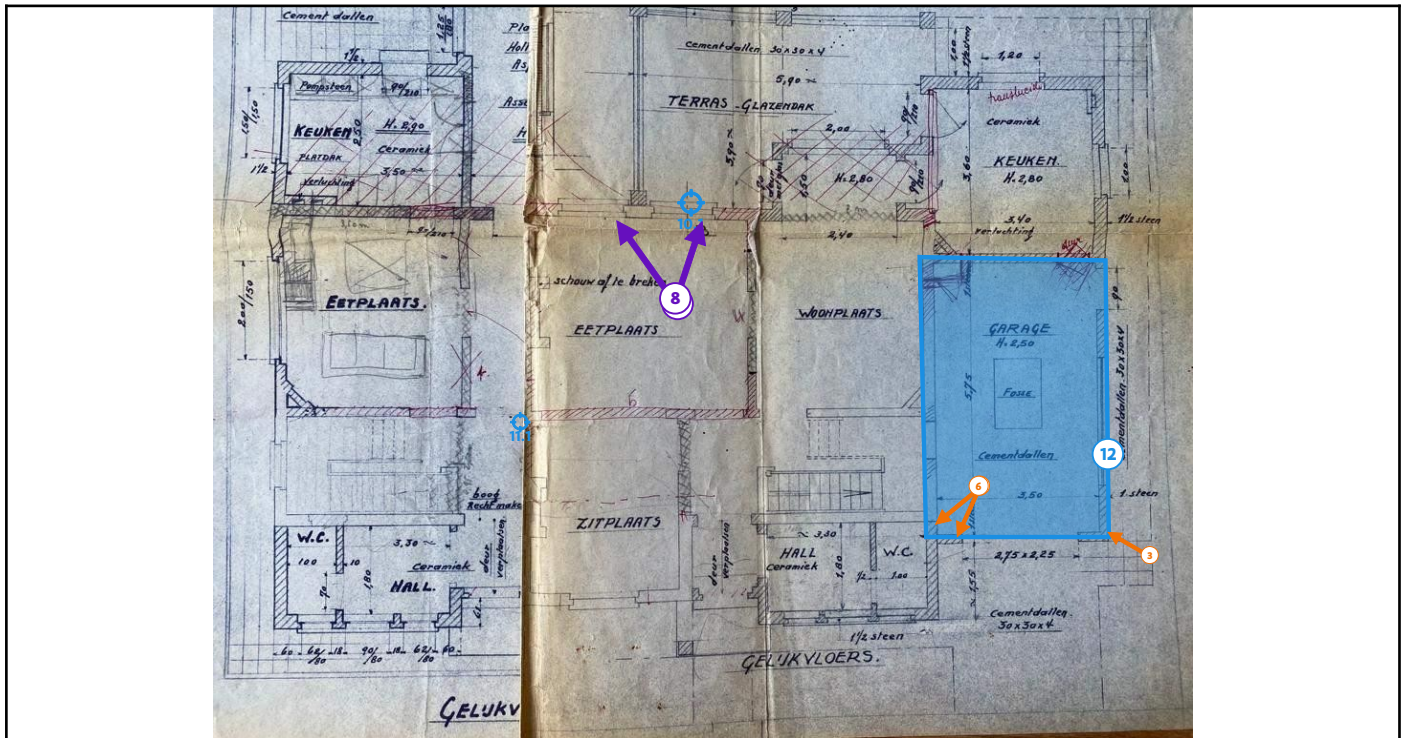
Plan 1.2: Grondplan

Beschrijving	Type	Actie
3. Rioleringsbuis - Afvoer Hemelwater - type AC	Asbestmateriaal	Verwijderen
6. Zekeringskast - Type Bakeliet	Asbestmateriaal	Verwijderen
8. Bloembakken	Roerend goed	-
10. Stopverf Ramen - Hoofdgebouw - S2	Geen asbest	-
10.1 Code: 002	Puntmonster	-
11. Pleisterwerk wooneenheid - Muren - S4	Geen asbest	-
11.1 Code: 004	Mengmonster	-
12. Platte daken - Roofing - S5	Geen asbest	-

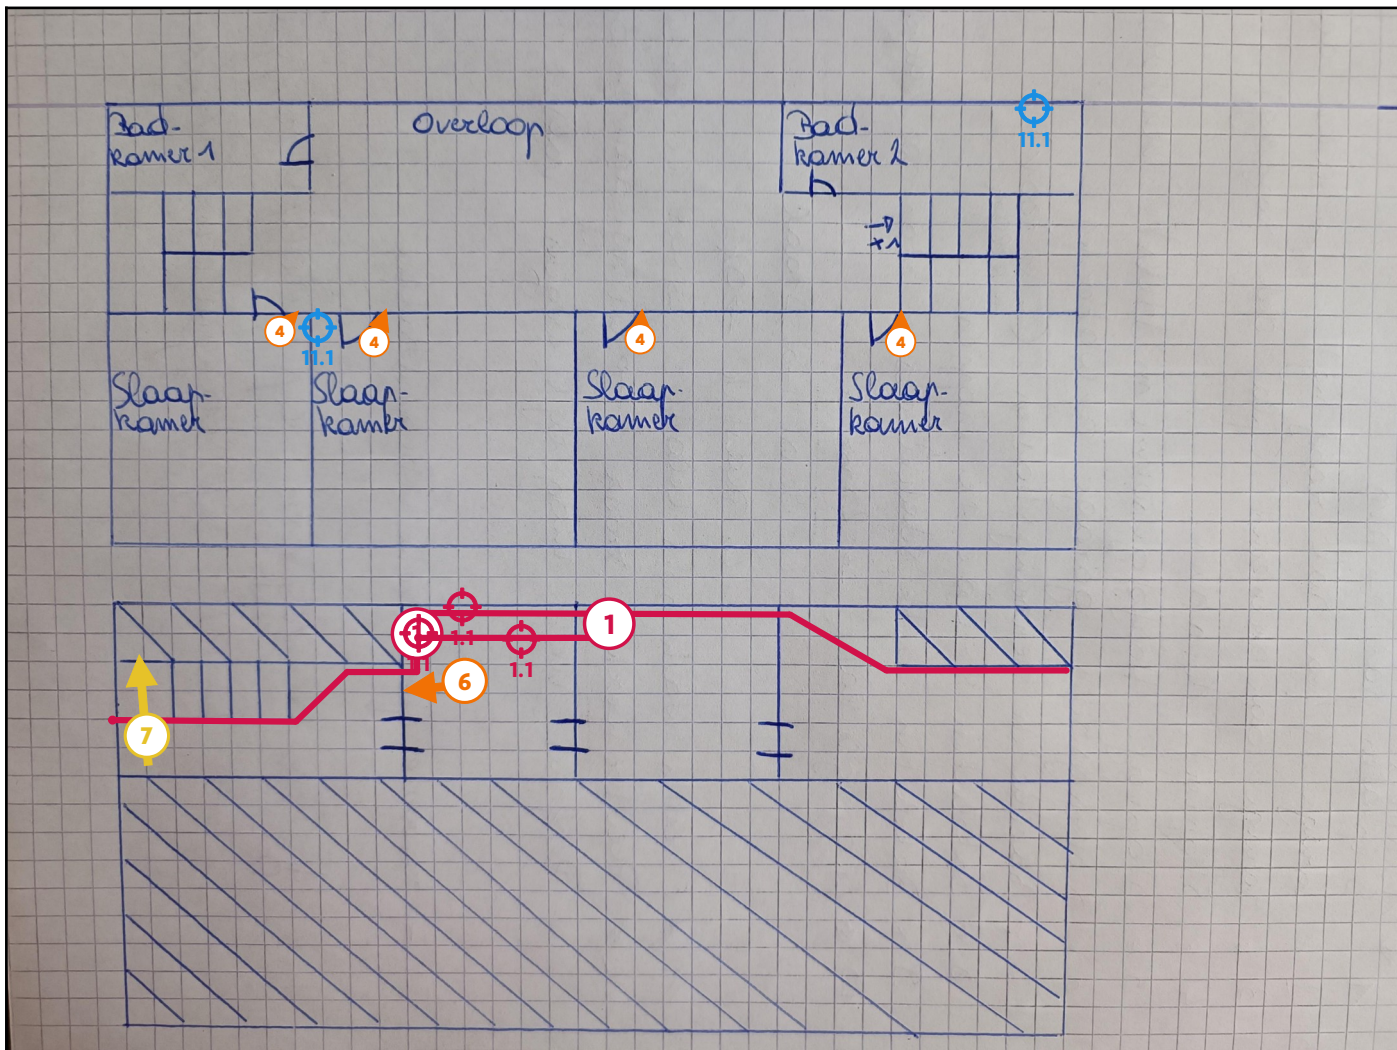
Plan 1.3: Plan

Beschrijving	Type	Actie
1. Leiding Isolatie - Kelder - S3	Asbestmateriaal	Dringend verwijderen
1.1 Code: 003	Mengmonster	-
4. Lichtschakelaars en stopcontacten - type bakeliet	Asbestmateriaal	Verwijderen
6. Zekeringskast - Type Bakeliet	Asbestmateriaal	Verwijderen
7. Wachtbuis - Asbestcement	Asbestmateriaal	Zorgvuldig beheren
11. Pleisterwerk wooneenheid - Muren - S4	Geen asbest	-

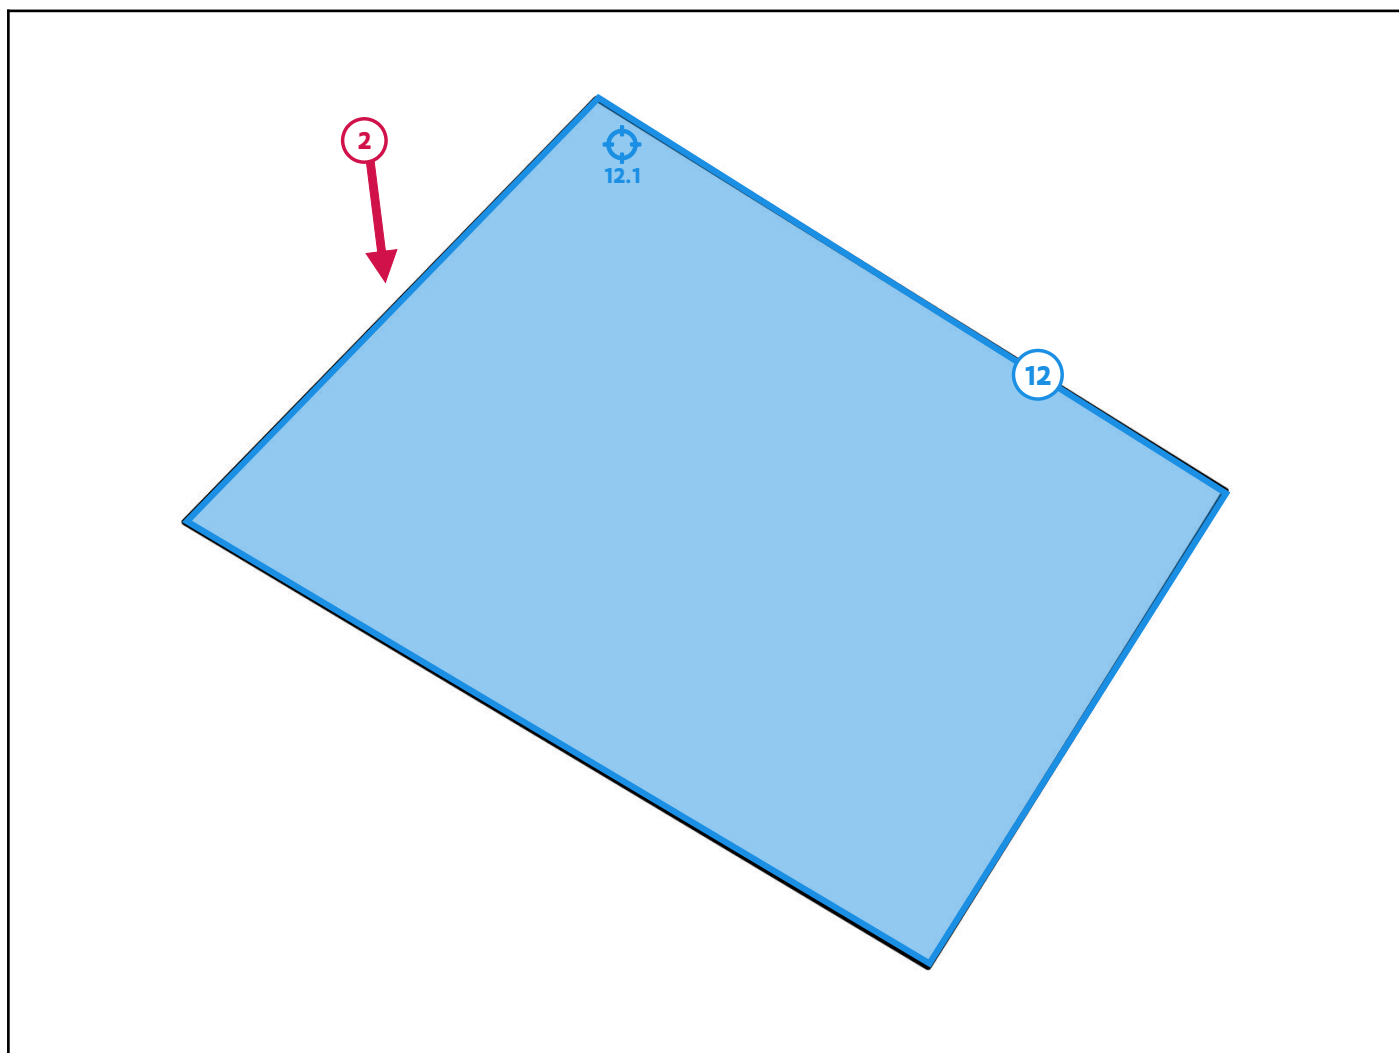
Plan 2.1: Bijgebouw plan

Beschrijving	Type	Actie
2. Golfplaten	Asbestmateriaal	Dringend verwijderen
12. Platte daken - Roofing - S5	Geen asbest	-
12.1 Code: 005	Puntmonster	-

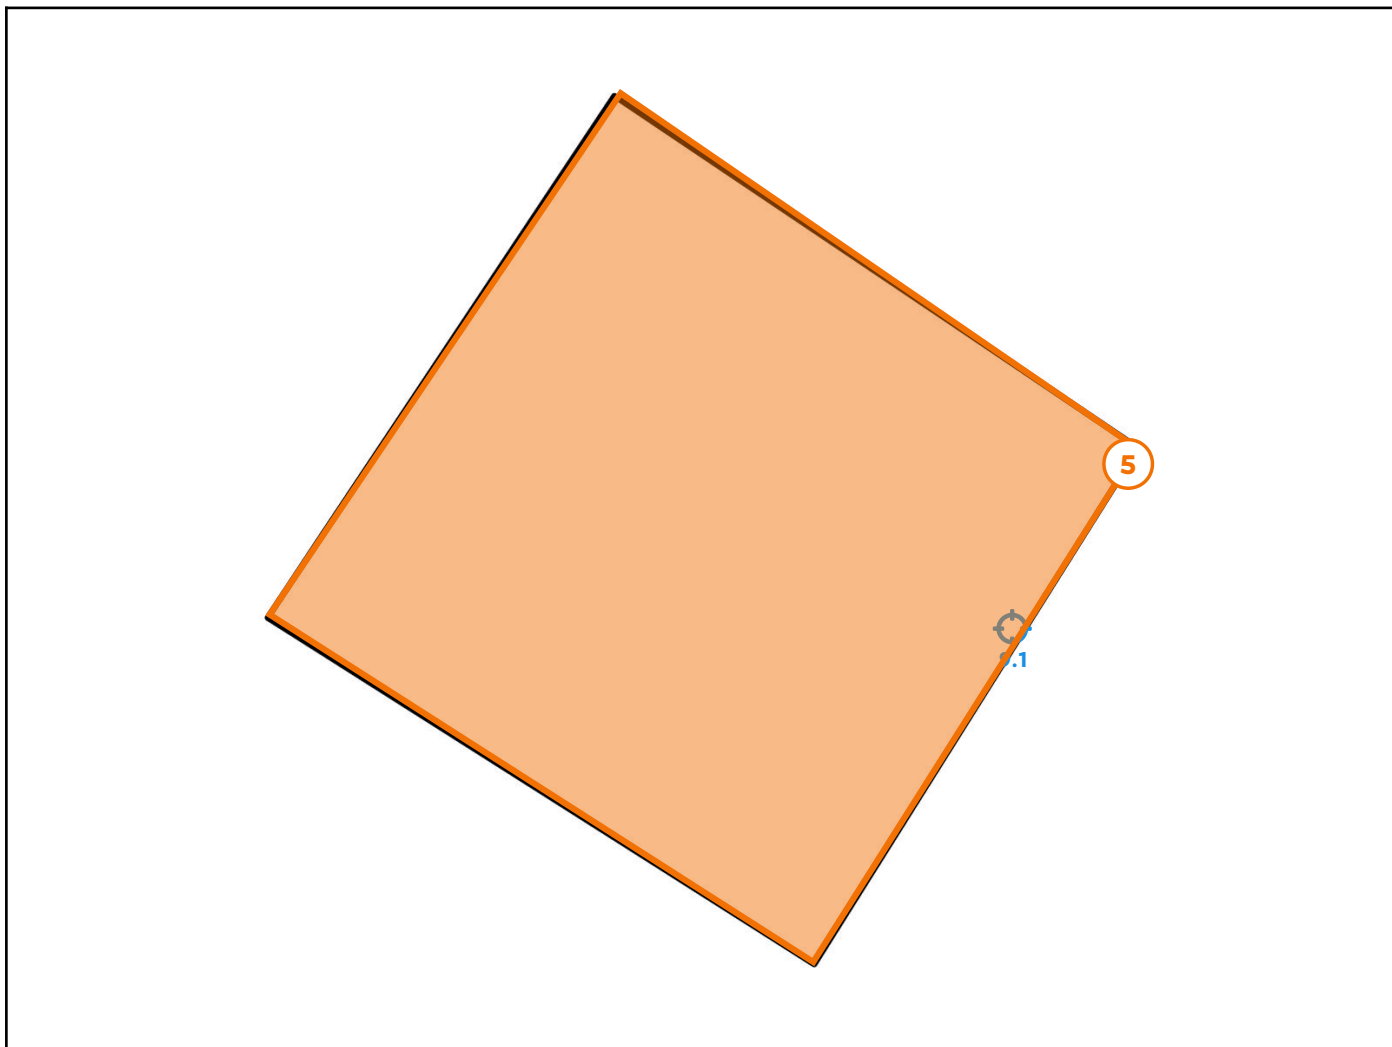
Plan 3.1: Bijgebouw plan

Beschrijving	Type	Actie
5. Golfplaten dak - Tuinhuis	Asbestmateriaal	Verwijderen
9. Stopverf Ramen - Tuinhuis - S1	Geen asbest	-
9.1 Code: 001	Puntmonster	-
