# Asbestinventarisatetest

Amerikalaan 33/0402, 3000 Leuven

Attestnummer : 20250128-000393.000

Uitgegeven op : 28.01.2025

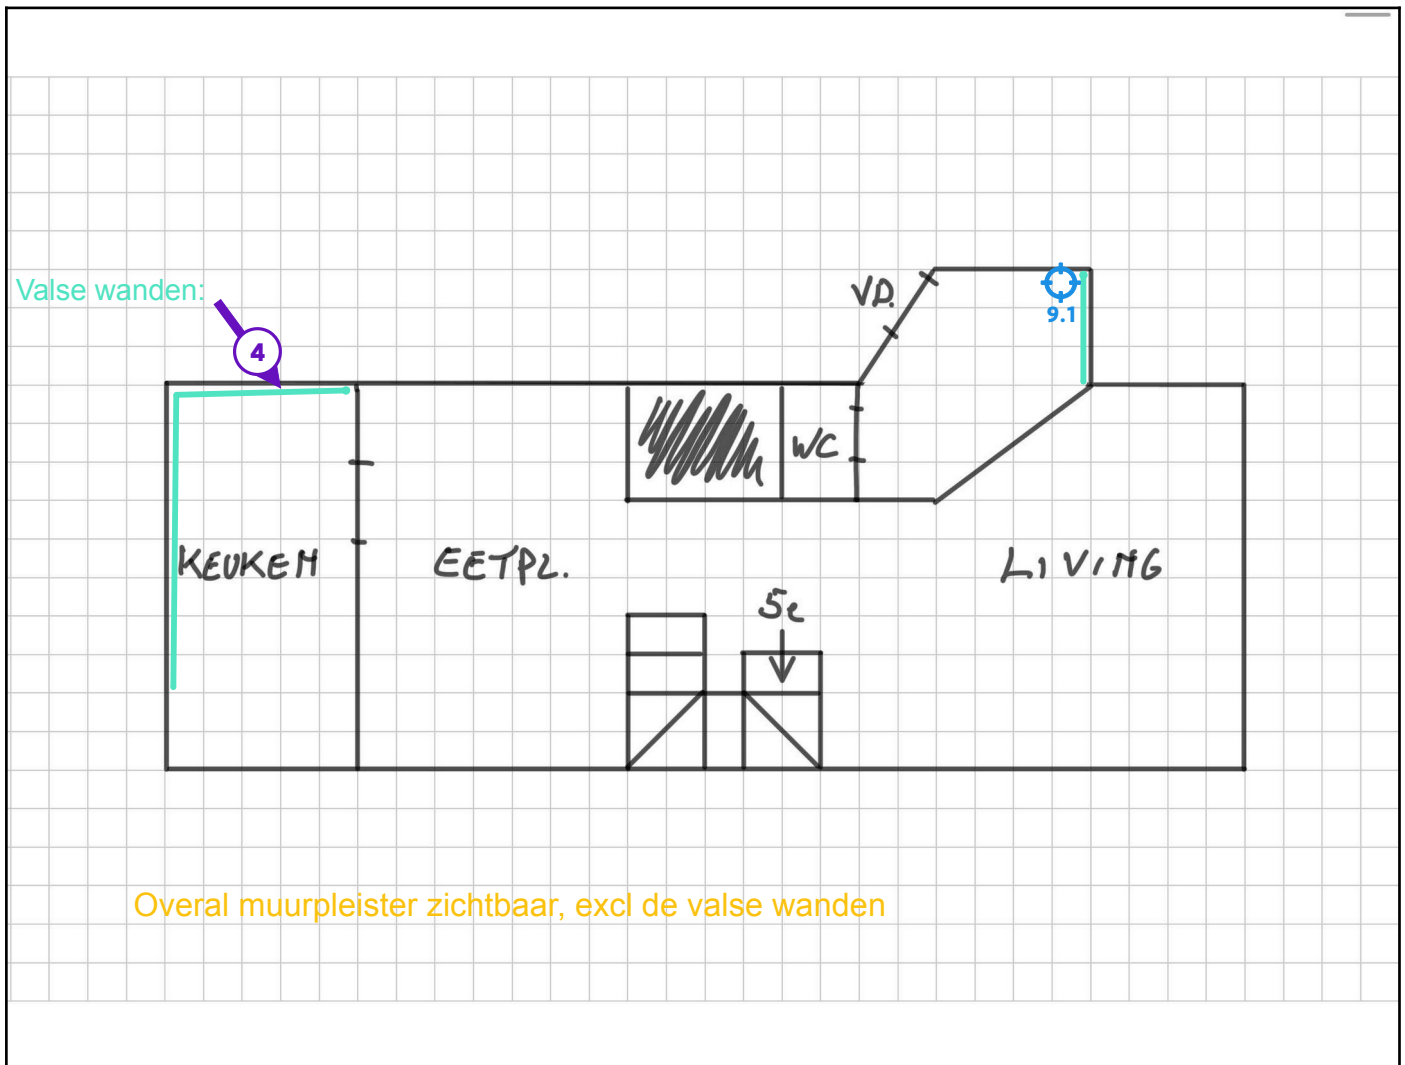
# Plan 1.1: Appartement 4de verdiep

Beschrijving	Type	Actie
4. Valse wanden (geen pleisterwerk zichtbaar)	Advies	-
9. Pleisterwerk muur	Geen asbest	-
9.1 Code: 1	Mengmonster	-

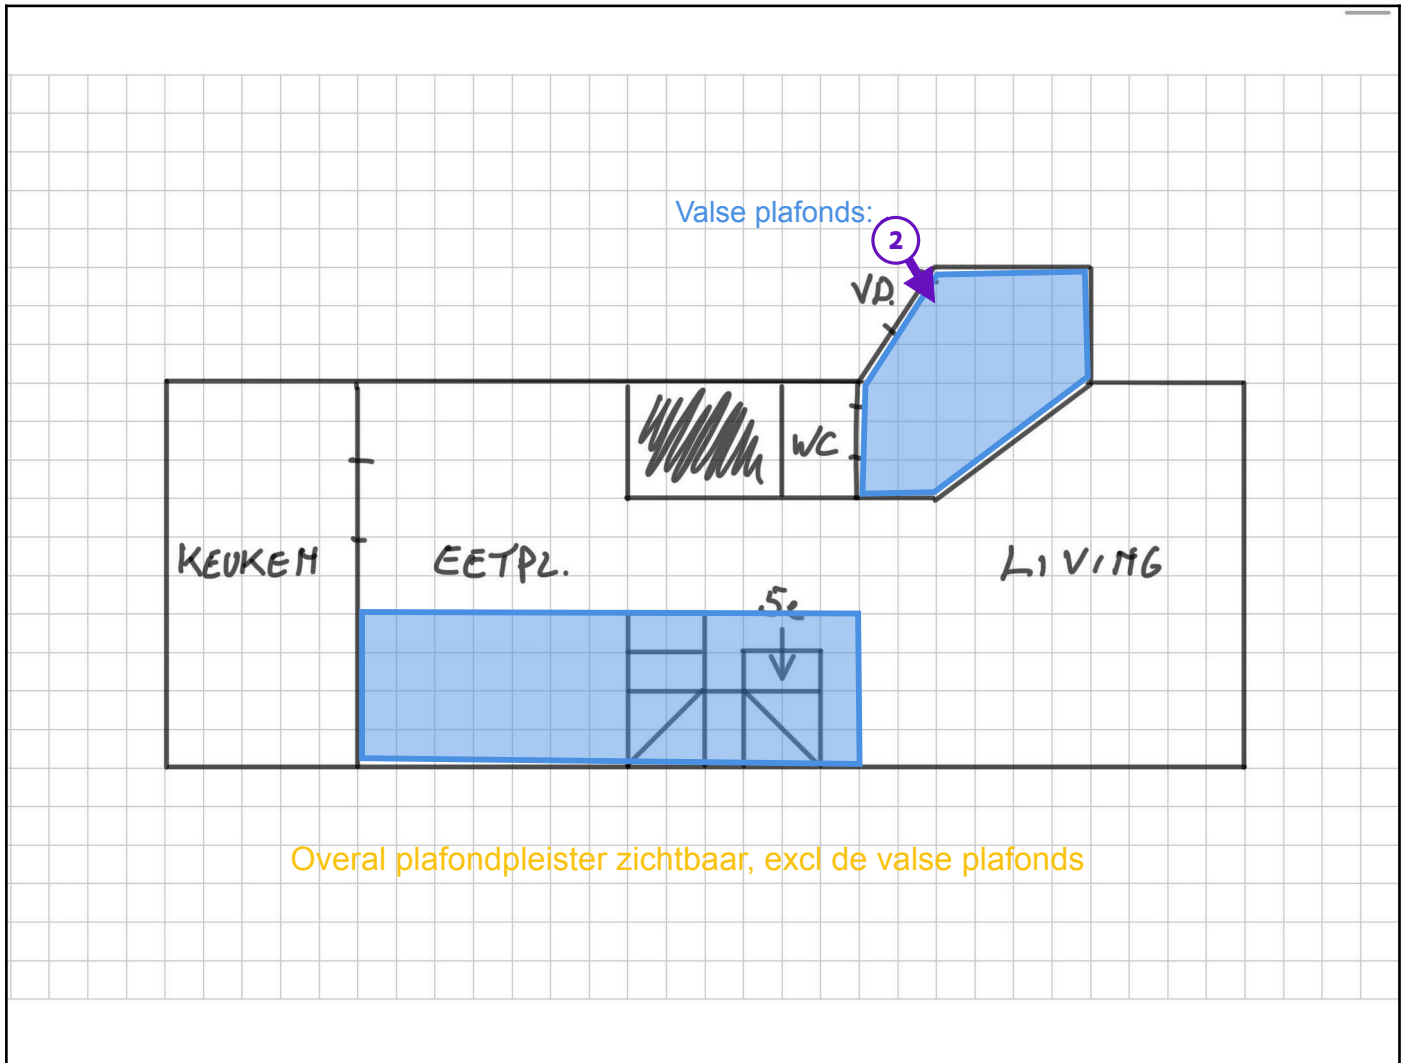
## Plan 1.2: Appartement 4de verdiep

Beschrijving	Type	Actie
2. Valse plafonds (geen pleisterwerk zichtbaar)	Advies	-
6. Pleisterwerk plafond	Geen asbest	-

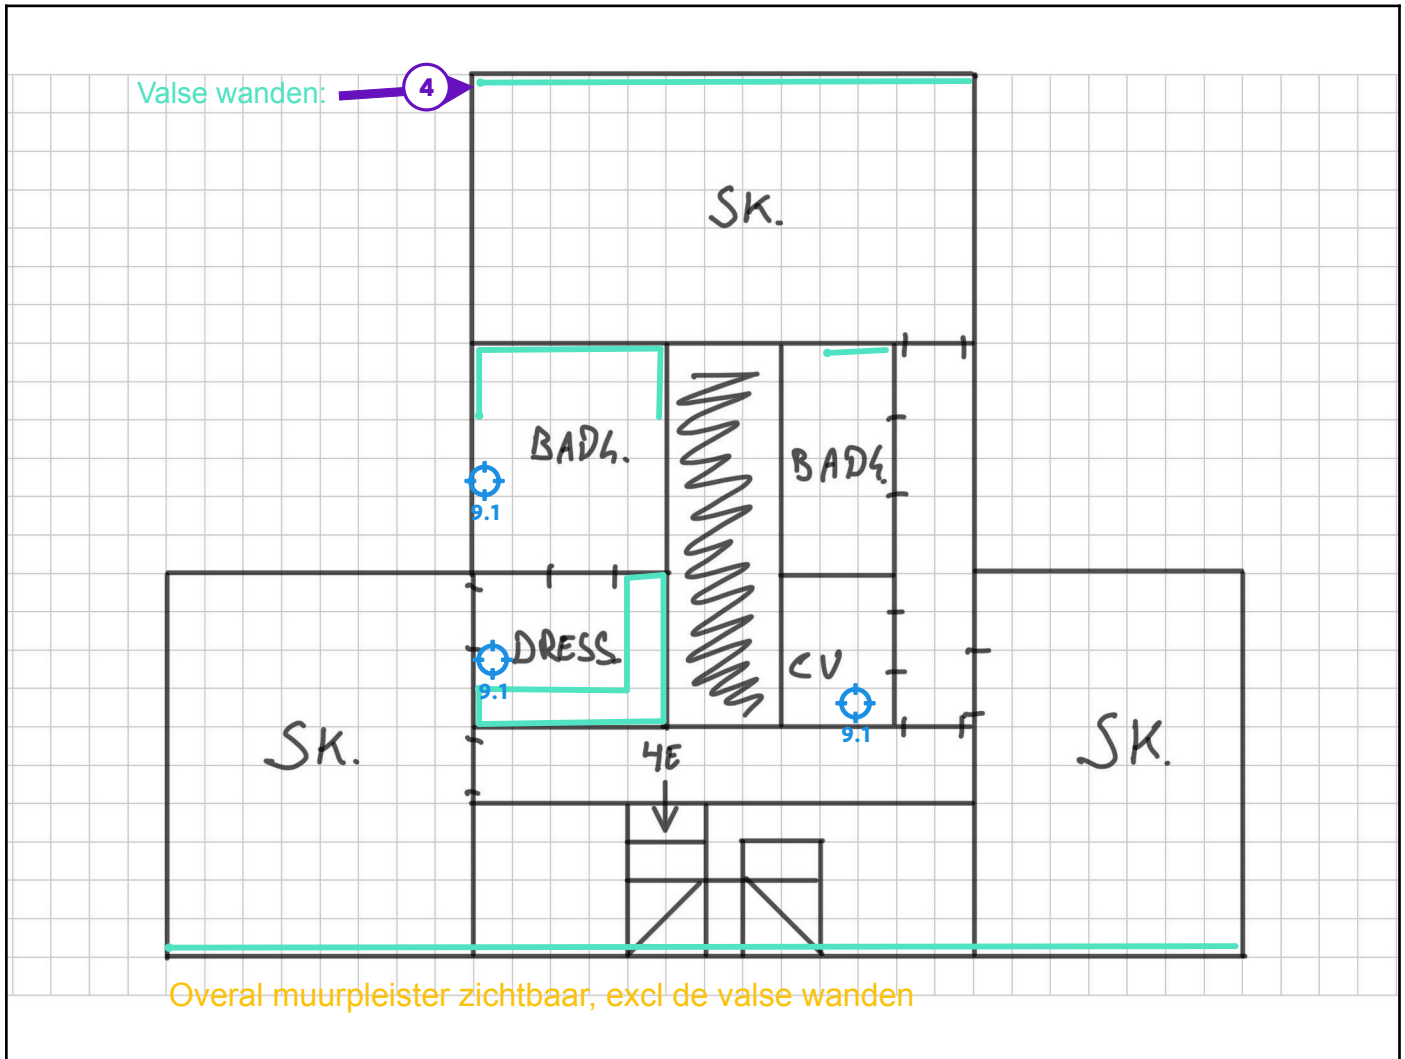
## Plan 1.4: Appartement 5de verdiep

Beschrijving	Type	Actie
4. Valse wanden (geen pleisterwerk zichtbaar)	Advies	-
9. Pleisterwerk muur	Geen asbest	-
9.1 Code: 1	Mengmonster	-

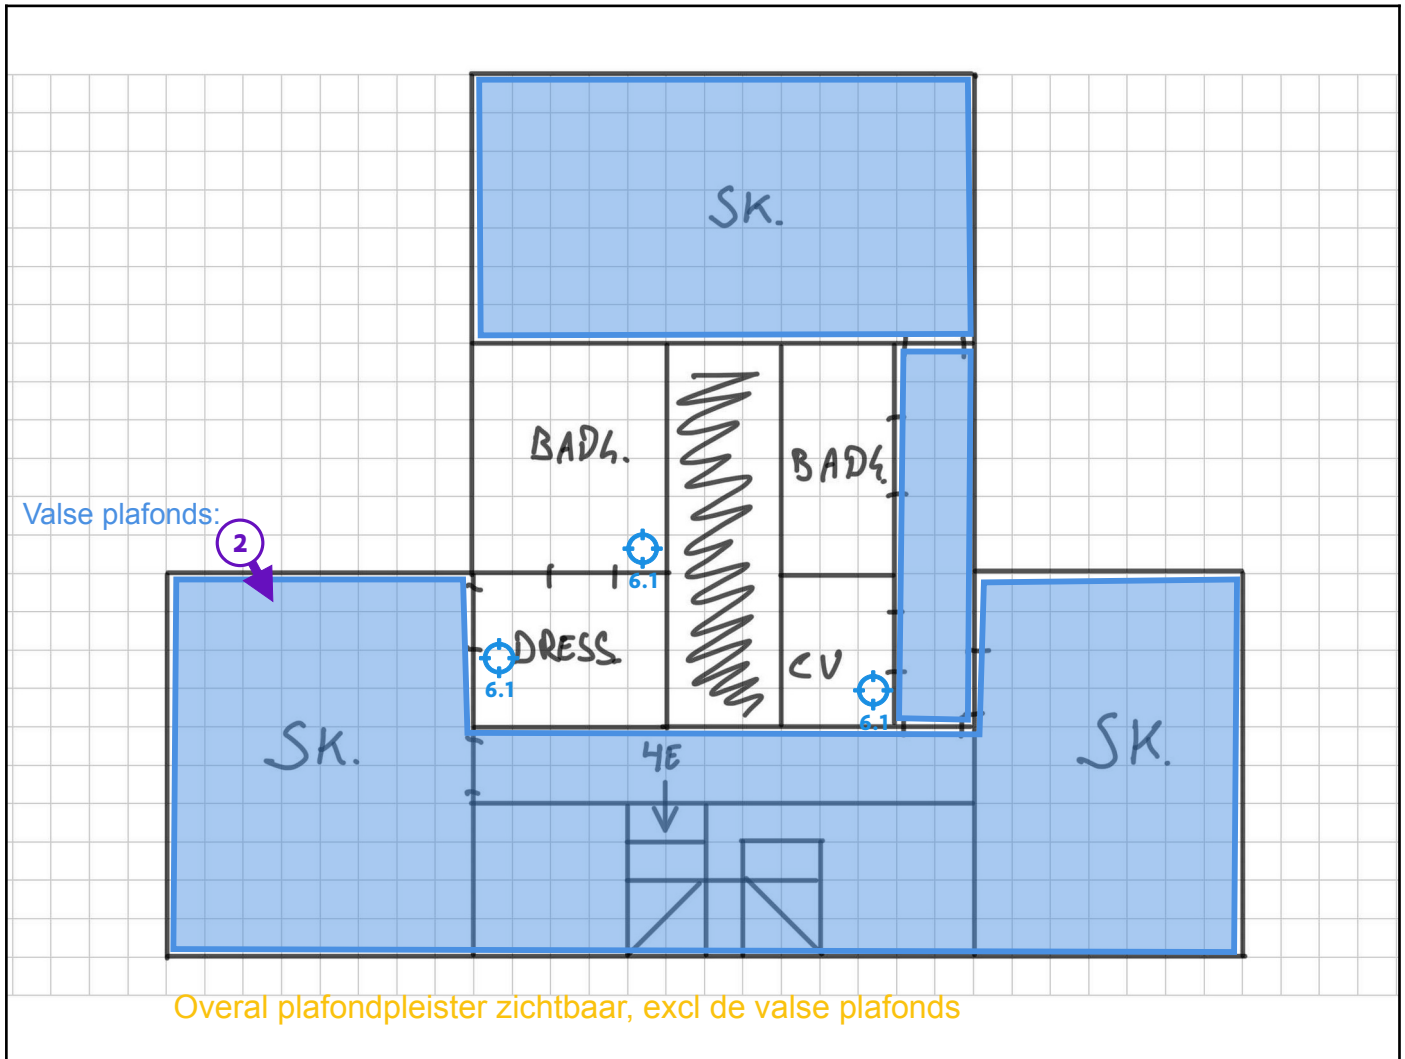
## Plan 1.5: Appartement 5de verdiep

Beschrijving	Type	Actie
2. Valse plafonds (geen pleisterwerk zichtbaar)	Advies	-
6. Pleisterwerk plafond	Geen asbest	-
6.1 Code: 2	Mengmonster	-

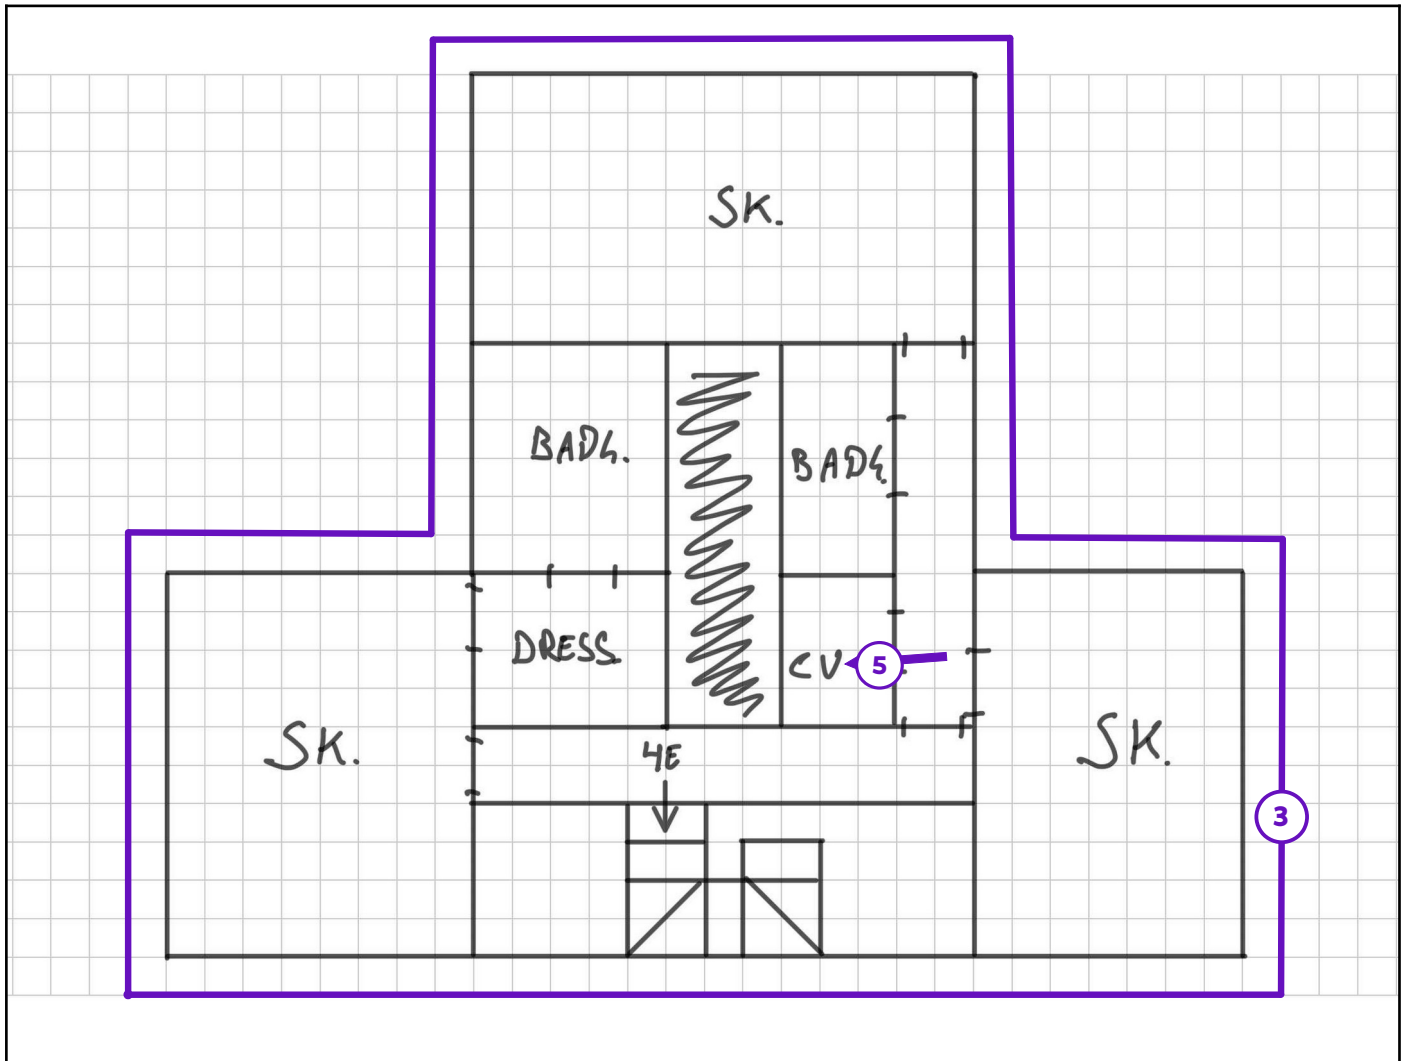
## Plan 1.6: Appartement 5de verdiep

Beschrijving	Type	Actie
3. Inspectiegebied: duplex appartement, stockageruimte en garage	Advies	-
5. HVAC-installatie	Advies	-

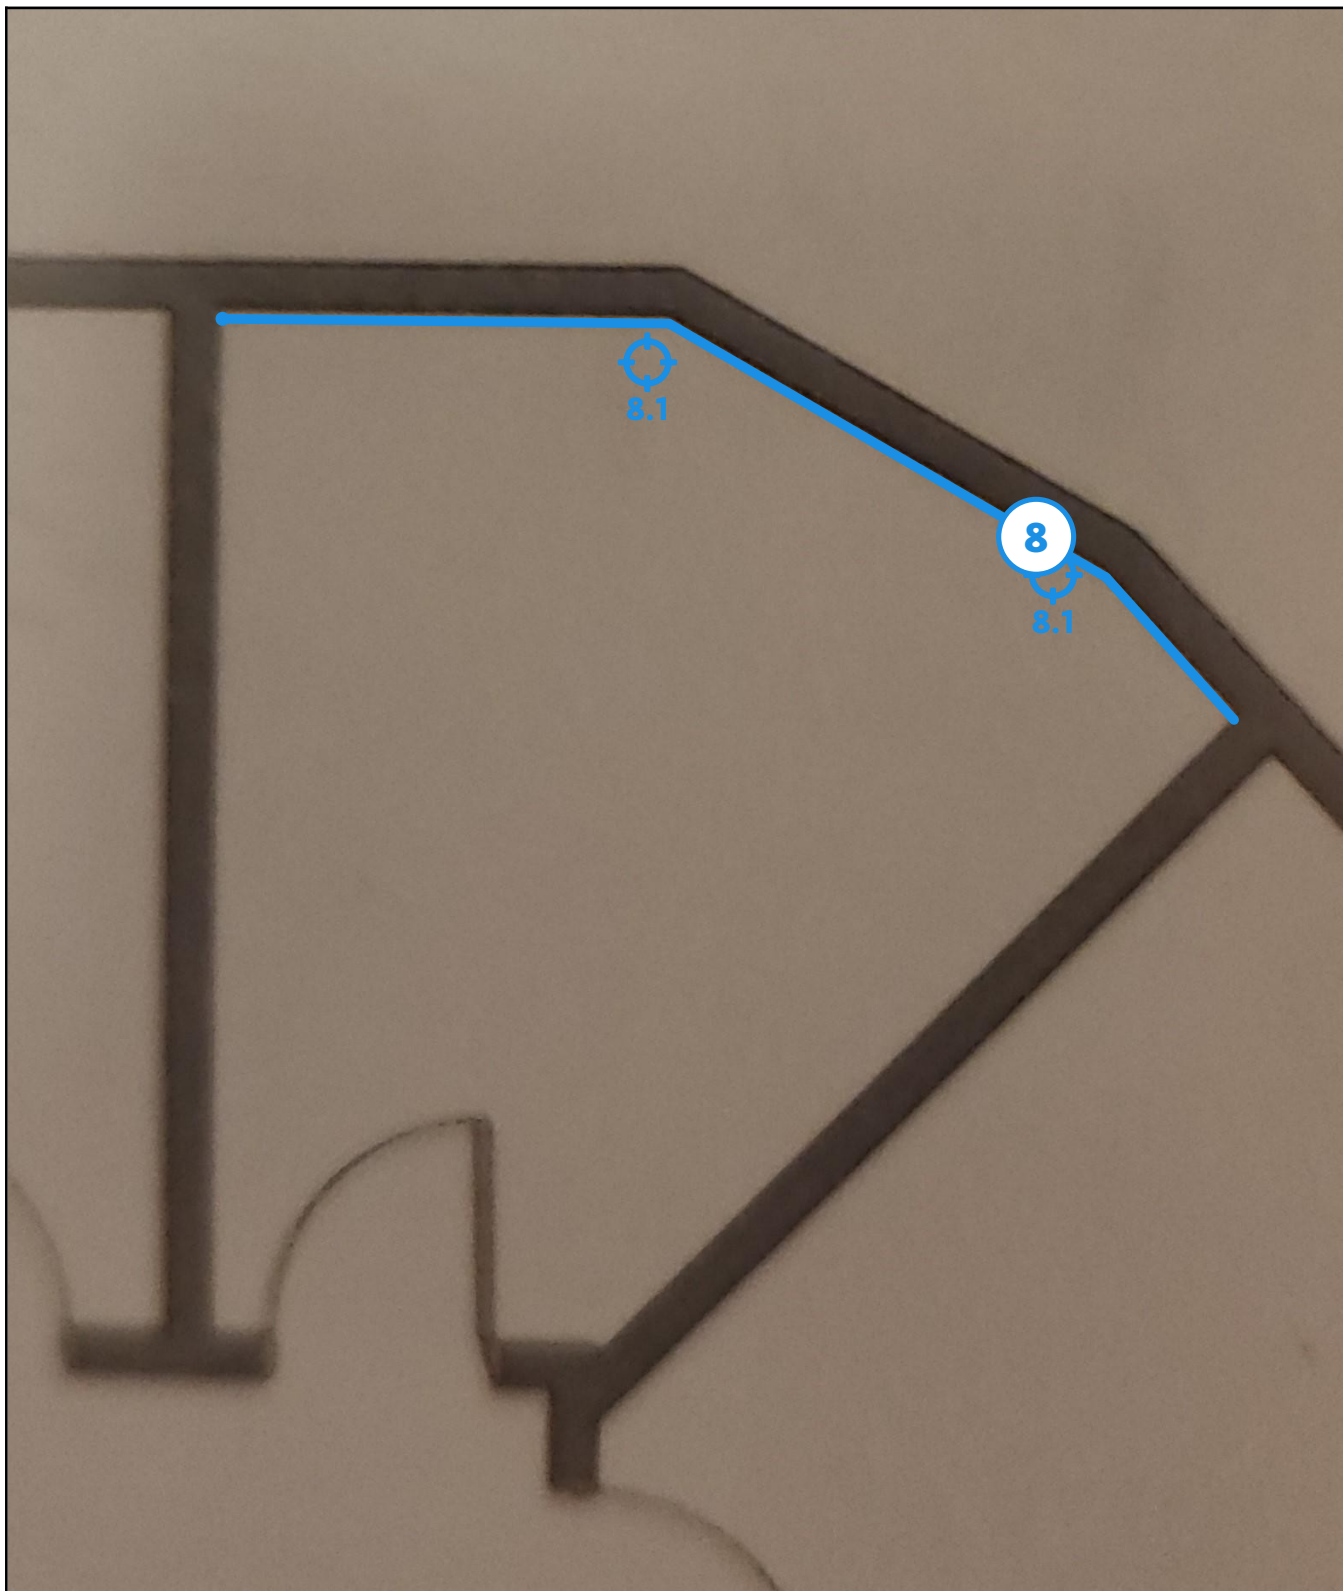
## Plan 2.2: Stockageruimte

8. Muurcementering stockageruimte	Geen asbest	-
8.1 Code: 4	Mengmonster	-

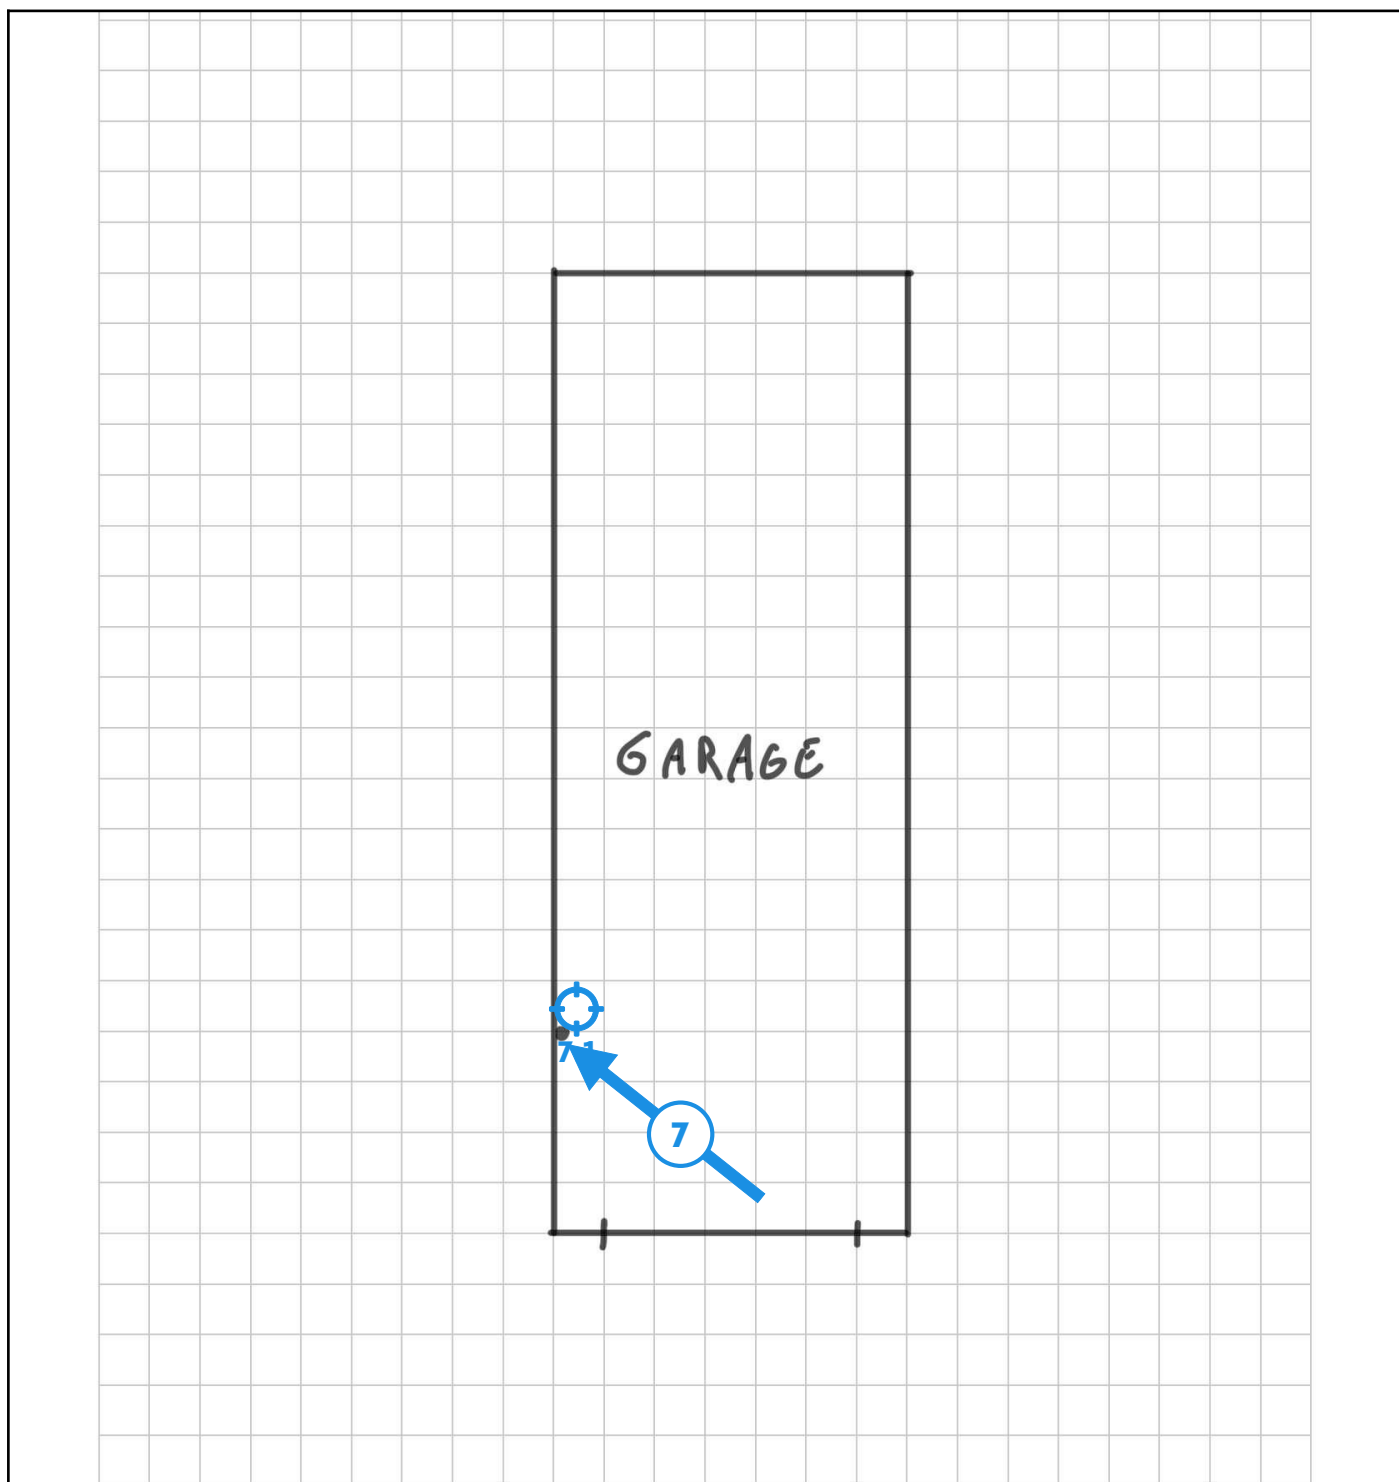
## Plan 3.2: Garage

Beschrijving	Type	Actie
7. Verloren bekistingspaal in garage	Geen asbest	-
7.1 Code: 3	Puntmonster	-
