# Asbestinventarisatetest

Weldadigheidsstraat 29, 3000 Leuven

Attestnummer : 20250915-000327.000

Uitgegeven op : 15.09.2025

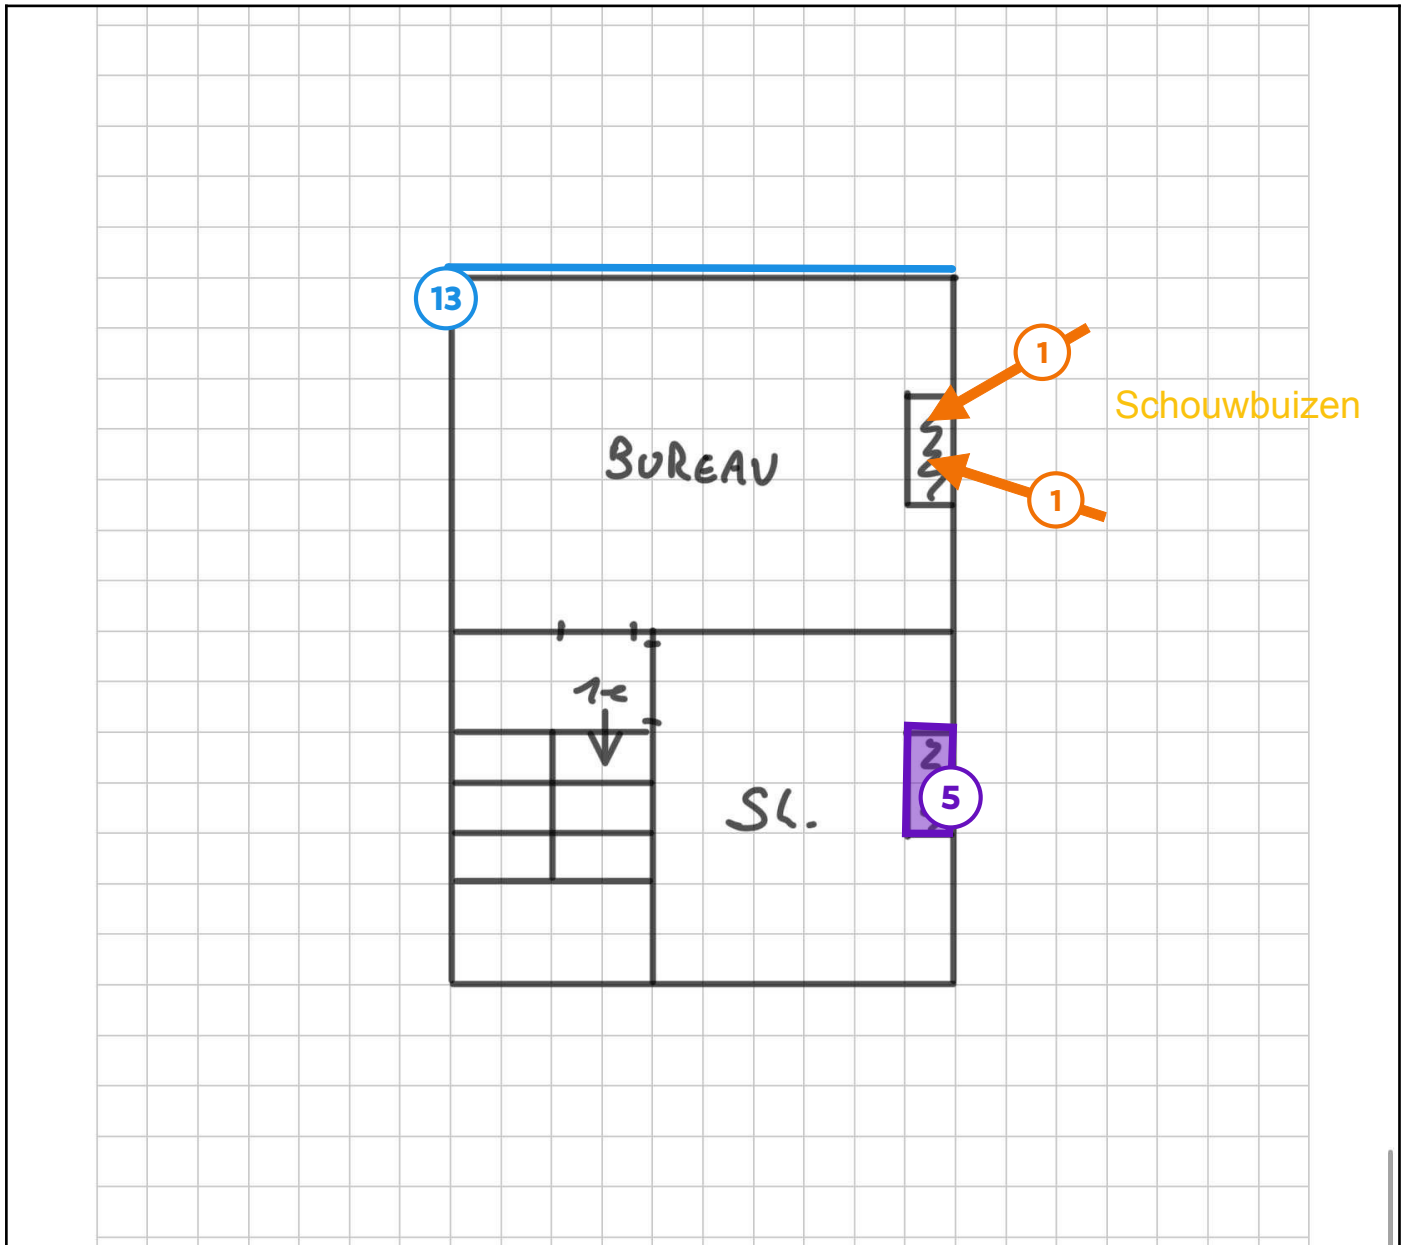
## Plan 1.10: 2de verdiep

Beschrijving	Type	Actie
1. Schouwbuizen 2st.	Asbestmateriaal	<a href="#">Verwijderen</a>
5. Open schouw op het dak	Beperking	-
13. Crepi tegen achter- en zijgevel	Geen asbest	-

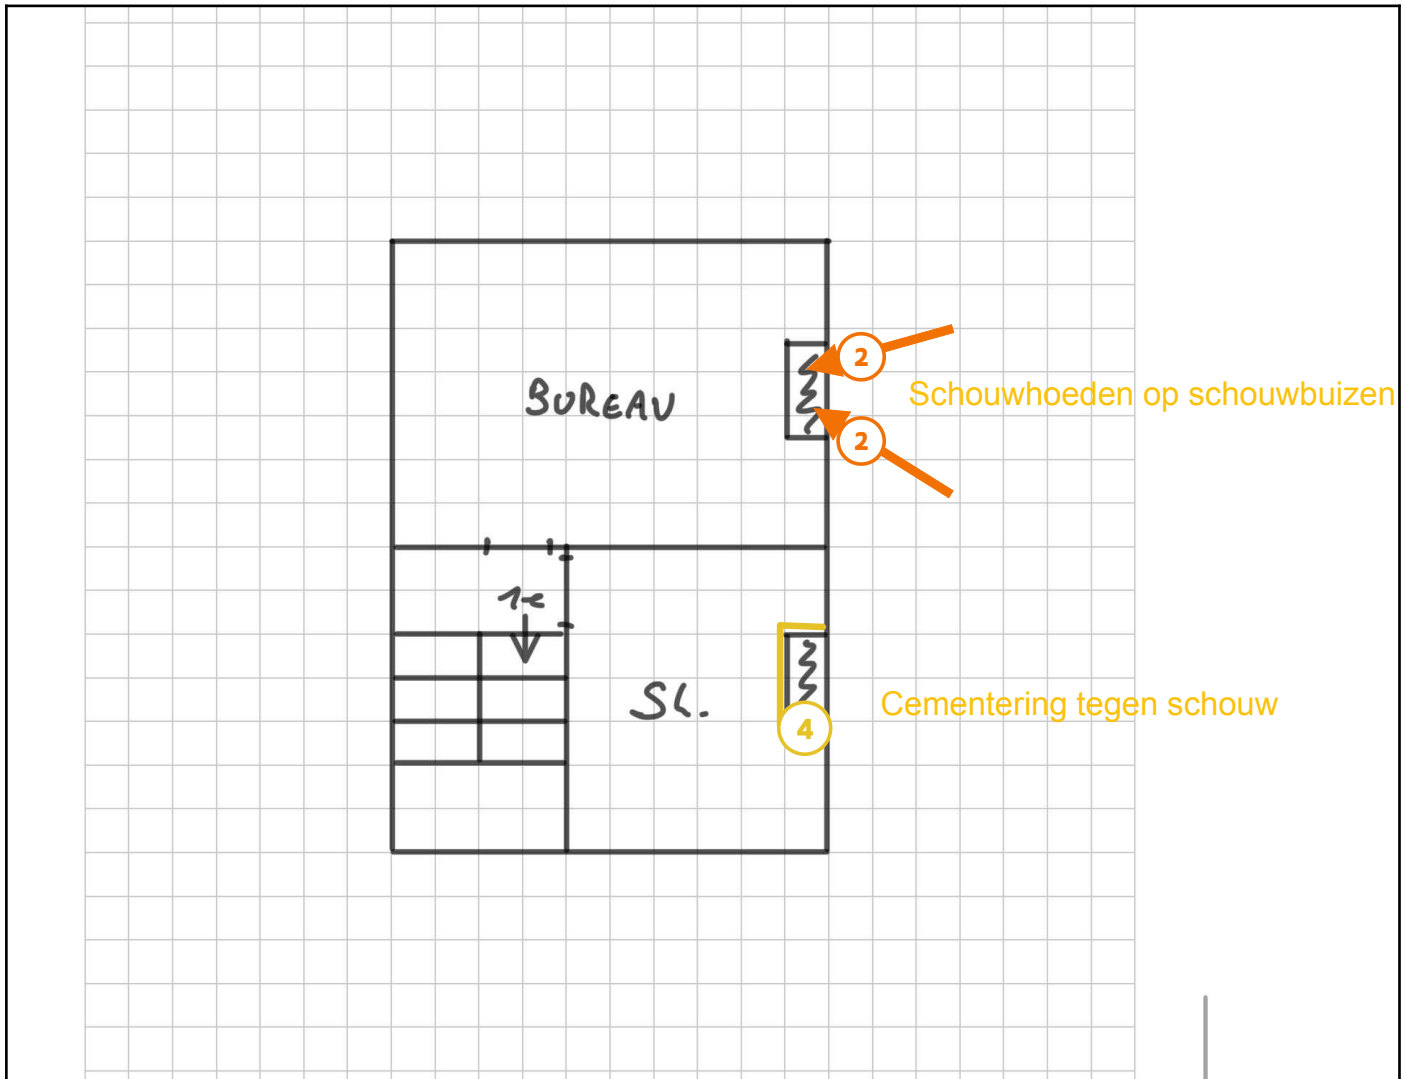
## Plan 1.11: 2de verdiep

Beschrijving	Type	Actie
2. Schouwhoeden 2st.	Asbestmateriaal	Verwijderen
4. Muurcementering tegen schouw (niet bereikbaar voor staalname)	Asbestmateriaal	Zorgvuldig beheren

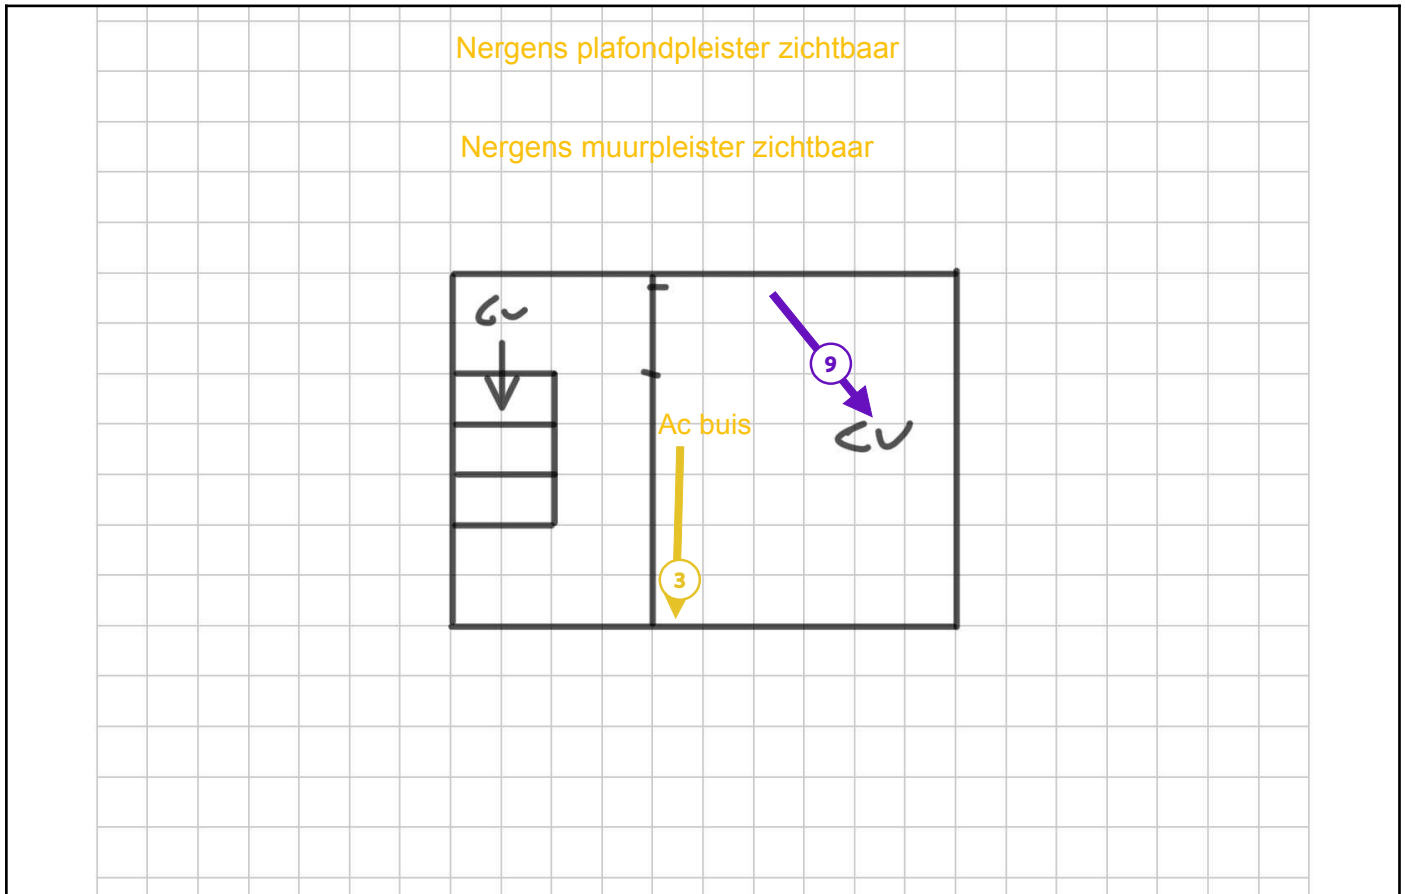
## Plan 1.12: Kelder

Beschrijving	Type	Actie
3. AC buis met gele gasleiding doorheen (eigendom van netbeheerder)	Asbestmateriaal	Zorgvuldig beheren
6. Valse plafonds (geen pleisterwerk zichtbaar) (geen staalname)	Advies	-
9. HVAC-installatie	Advies	-
12. Pleisterwerk muur	Geen asbest	-
