PROCES-VERBAAL OVER HET ONDERZOEK VAN EEN ELEKTRISCHE LAAGSPANNINGSINSTALLATIE

ADRES INSTALLATIE : 3000 Leuven

Engelslein 825

Datum van het onderzoek : 29/03/10 Aard van het onderzoek : gelijkvormigheidsonderzoek - controlebezoek volgens :

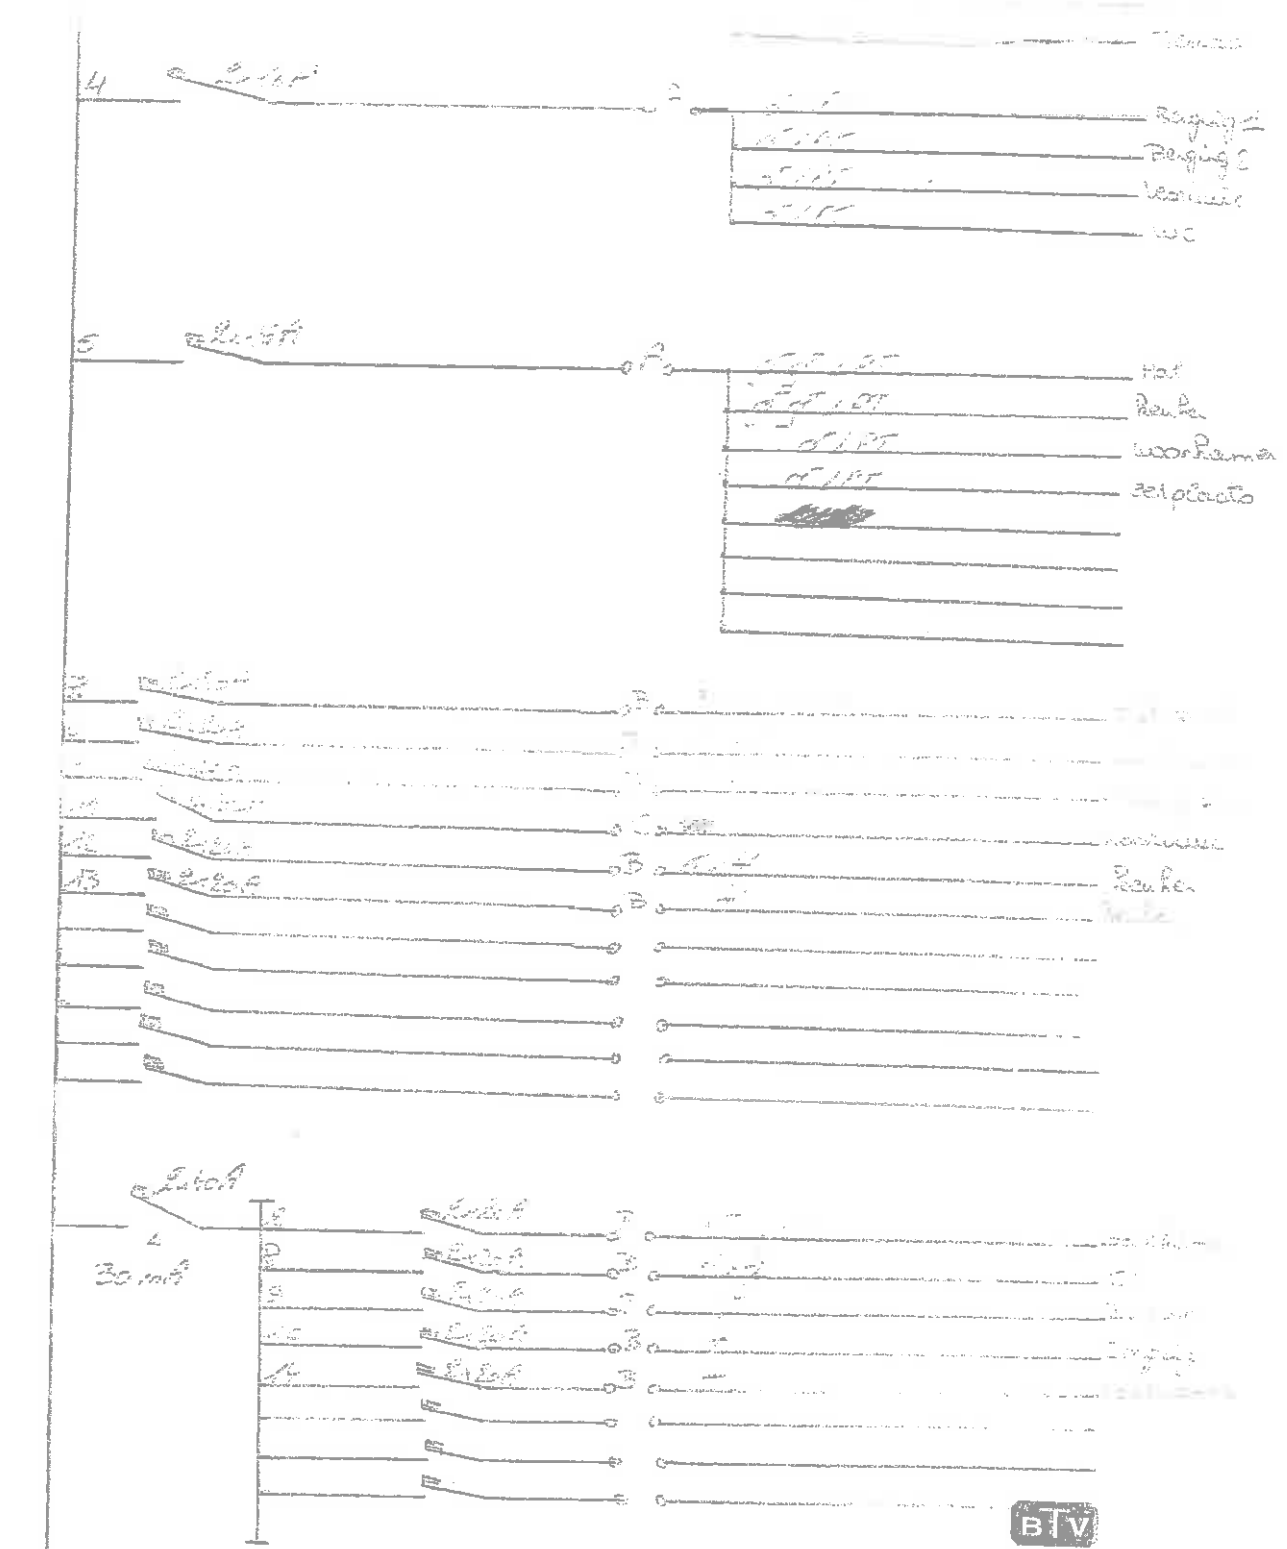
Zie ééndraadschema + situatieplan

A = Vorige bleende, flensbols basis  $2 \times 4,5 \text{ mm} + A$

B = Vorige bleende, flensbols basis  $2 \times 2,5 \text{ mm} + A$

C = Vorige bleende, flensbols basis
