**Verslag huishoudelijke elektrische installatie op laagspanning en zeer lage spanning****Algemeen:**

Referentie: 009-20260324-01	Datum controle: 24/03/2026
Keurder: 009

Eigenaar: Onbekend	EAN-code: Onbekend
Adres installatie: Mechelsesteenweg 43, 3071 - Erps-Kwerps	Nummer teller(s): 1sag310000
Distributienetbeheerder installatie: Fluvius	
Datum uitvoering installatie: <input type="checkbox"/> Vóór 01/10/1981 <input checked="" type="checkbox"/> Tussen 01/10/1981 en 01/06/2020 <input checked="" type="checkbox"/> Vanaf 01/06/2020	
Type: <input checked="" type="checkbox"/> Wooneenheid <input type="checkbox"/> Niet-huishoudelijk <input type="checkbox"/> PV <input type="checkbox"/> Batterij <input type="checkbox"/> Laadpaal

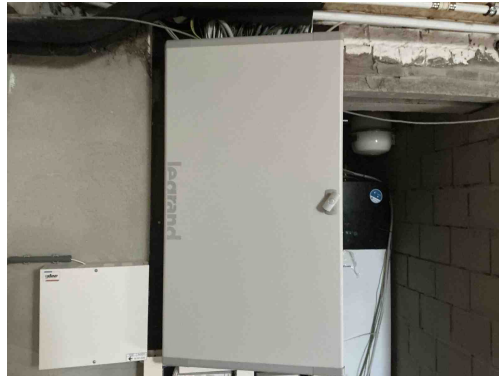
B17 - De voedingsspanning is niet op elk bord vermeld (Boek 1: 3.1.3.3).
Opmerking: Elektrisch bord 1,2,3,4

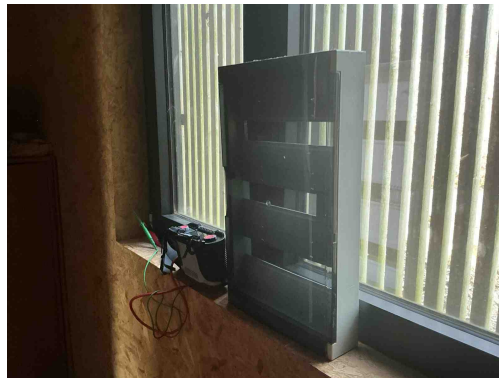
B17 - De voedingsspanning is niet op elk bord vermeld (Boek 1: 3.1.3.3).
Opmerking: Elektrisch bord 1,2,3,4

B18 - Het volgnummer is niet op elk bord vermeld (Boek 1: 3.1.3.3).
Opmerking: Elektrisch bord 1,2,3,4

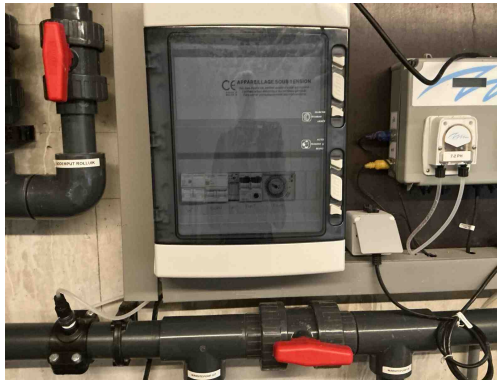
B17 - De voedingsspanning is niet op elk bord vermeld (Boek 1: 3.1.3.3).
Opmerking: Elektrisch bord 1,2,3,4

B18 - Het volgnummer is niet op elk bord vermeld (Boek 1: 3.1.3.3).
Opmerking: Elektrisch bord 1,2,3,4

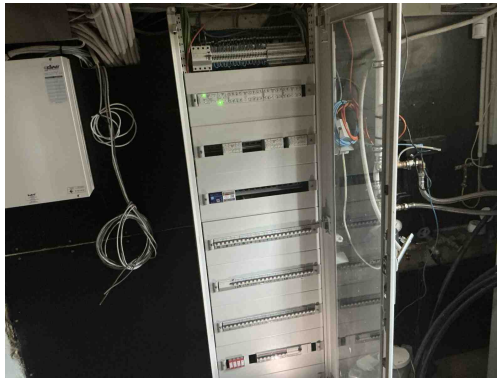
B17 - De voedingsspanning is niet op elk bord vermeld (Boek 1: 3.1.3.3).
Opmerking: Elektrisch bord 1,2,3,4

B18 - Het volgnummer is niet op elk bord vermeld (Boek 1: 3.1.3.3).
Opmerking: Elektrisch bord 1,2,3,4

B06 - Het elektrisch verdeelbord heeft niet de minimale beschermingsgraad IPXX-B in een gewone ruimte (Boek 1: 4.2.2.3).
Opmerking: Elektrisch bord 1,2

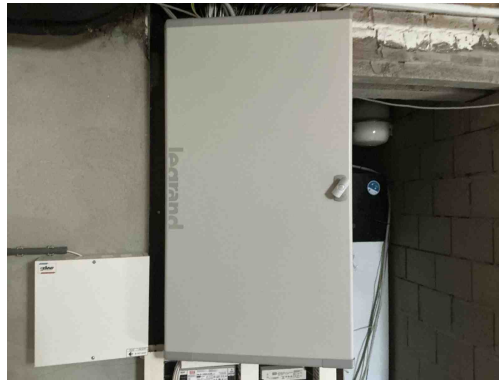
B18 - Het volgnummer is niet op elk bord vermeld (Boek 1: 3.1.3.3).
Opmerking: Elektrisch bord 1,2,3,4

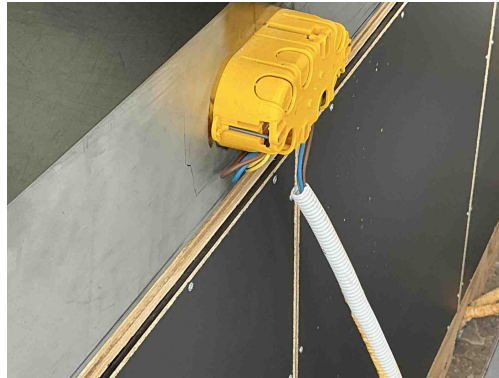
C21 - Het gebruik van geleiders van het type VOB, zonder bijkomende afscherming is niet toegestaan (Boek 1: 5.2.9.6).
Opmerking: Elektrisch bord 2, berging wasmachine,.....

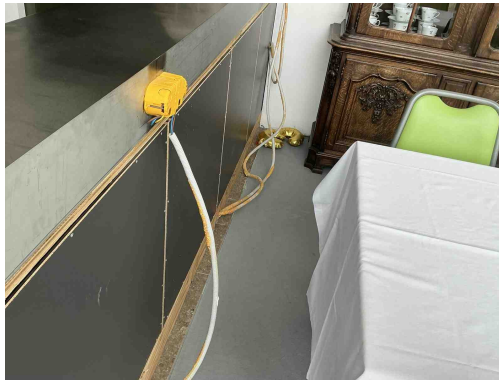
C21 - Het gebruik van geleiders van het type VOB, zonder bijkomende afscherming is niet toegestaan (Boek 1: 5.2.9.6).
Opmerking: Elektrisch bord 2, berging wasmachine,.....

C13 - Onvoldoende bevestiging van de leiding(en) (Boek 1: 5.2.9.5).

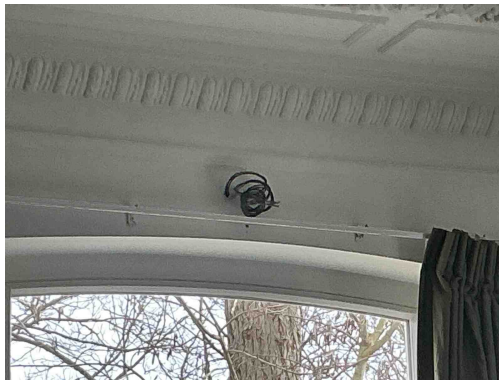
C21 - Het gebruik van geleiders van het type VOB, zonder bijkomende afscherming is niet toegestaan (Boek 1: 5.2.9.6).
Opmerking: Elektrisch bord 2, berging wasmachine,.....

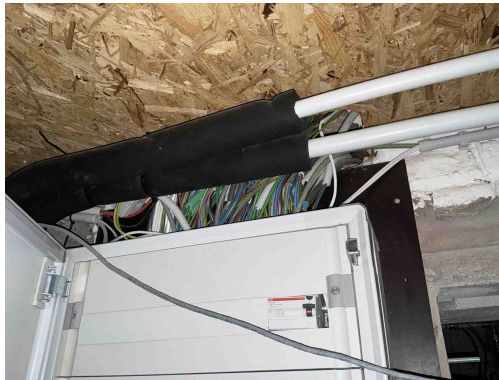
C21 - Het gebruik van geleiders van het type VOB, zonder bijkomende afscherming is niet toegestaan (Boek 1: 5.2.9.6).
Opmerking: Elektrisch bord 2, berging wasmachine,.....

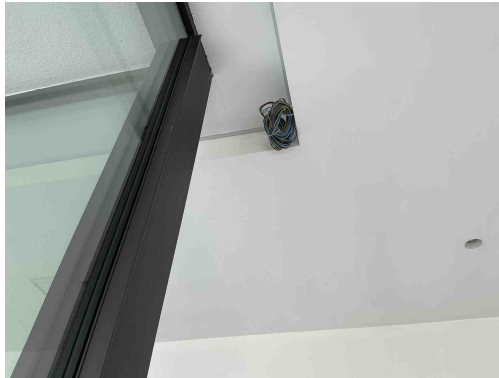
C21 - Het gebruik van geleiders van het type VOB, zonder bijkomende afscherming is niet toegestaan (Boek 1: 5.2.9.6).
Opmerking: Elektrisch bord 2, berging wasmachine,.....

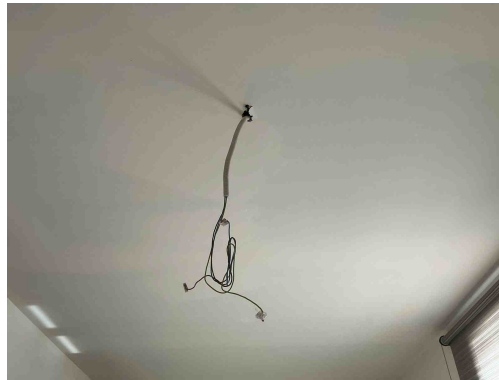
C21 - Het gebruik van geleiders van het type VOB, zonder bijkomende afscherming is niet toegestaan (Boek 1: 5.2.9.6).
Opmerking: Elektrisch bord 2, berging wasmachine,.....

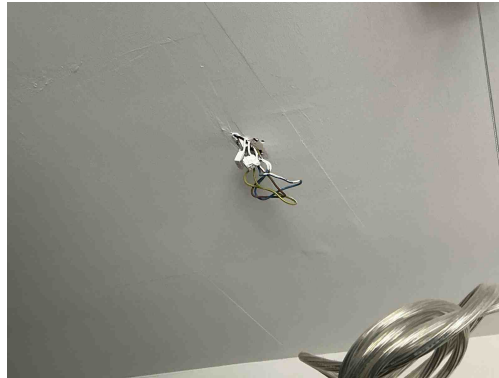
C21 - Het gebruik van geleiders van het type VOB, zonder bijkomende afscherming is niet toegestaan (Boek 1: 5.2.9.6).
Opmerking: Elektrisch bord 2, berging wasmachine,.....

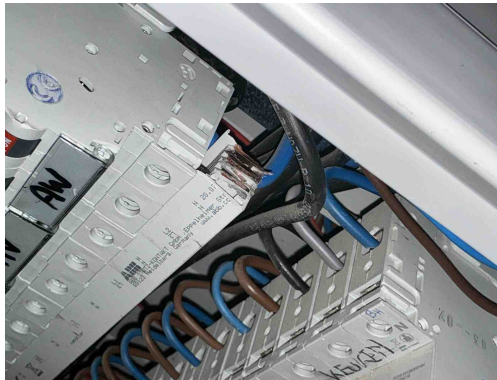
T21 - Het elektrisch materieel is niet geplaatst volgens de voorschriften van de fabrikant/ regels van goed vakmanschap . (Boek 1: 1.4.1.3)

Opmerking: Camaansluiting niet afgedekt bord 2, ophanging vijzen niet afgedekt bord 3

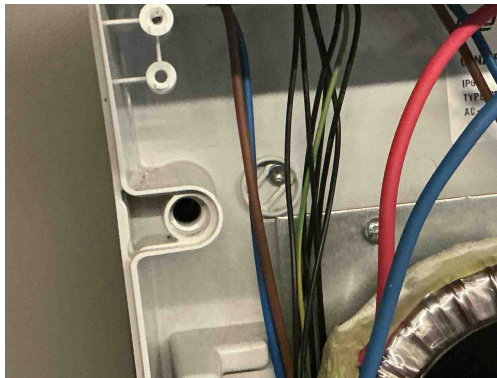
T21 - Het elektrisch materieel is niet geplaatst volgens de voorschriften van de fabrikant/ regels van goed vakmanschap . (Boek 1: 1.4.1.3)

Opmerking: Camaansluiting niet afgedekt bord 2, ophanging vijzen niet afgedekt bord 3

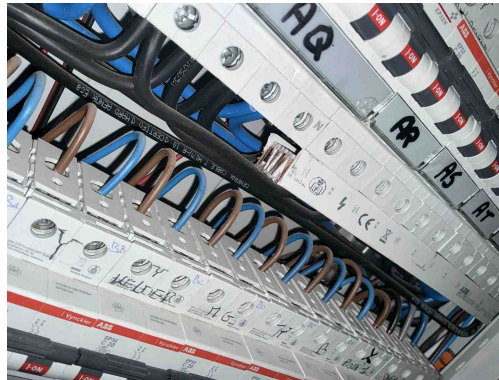
T21 - Het elektrisch materieel is niet geplaatst volgens de voorschriften van de fabrikant/ regels van goed vakmanschap . (Boek 1: 1.4.1.3)

Opmerking: Camaansluiting niet afgedekt bord 2, ophanging vijzen niet afgedekt bord 3

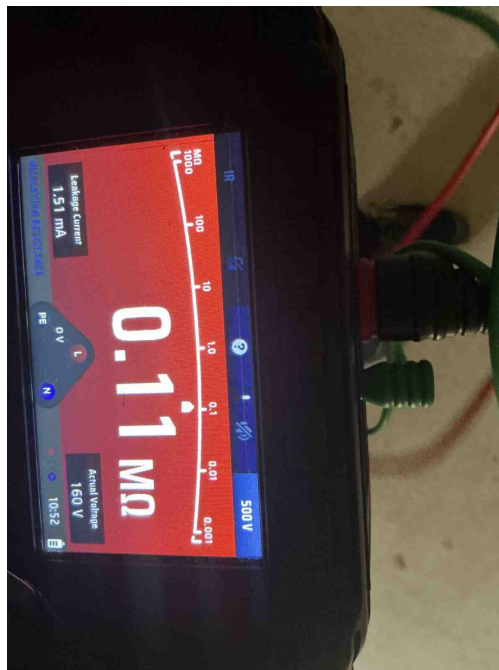
I01 - De waarde van de isolatieweerstand per kring dient tenminste 0,50 Mohm (1000 x Utest) te zijn (Boek 1: 6.4.5.1).

Opmerking: Elektrisch bord 2-0,11Mohm

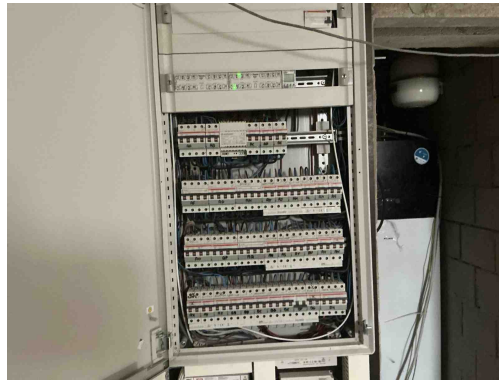
B06 - Het elektrisch verdeelbord heeft niet de minimale beschermingsgraad IPXX-B in een gewone ruimte (Boek 1: 4.2.2.3).
Opmerking: Elektrisch bord 1,2

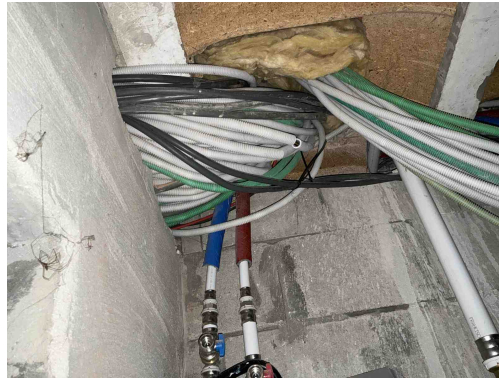
F08 - De in bundel/laag geïnstalleerde geïsoleerde geleiders en kabels hebben niet ten minste het kenmerk F2 of ten minste de klasse Cca (Boek 1: 5.2.7.3).

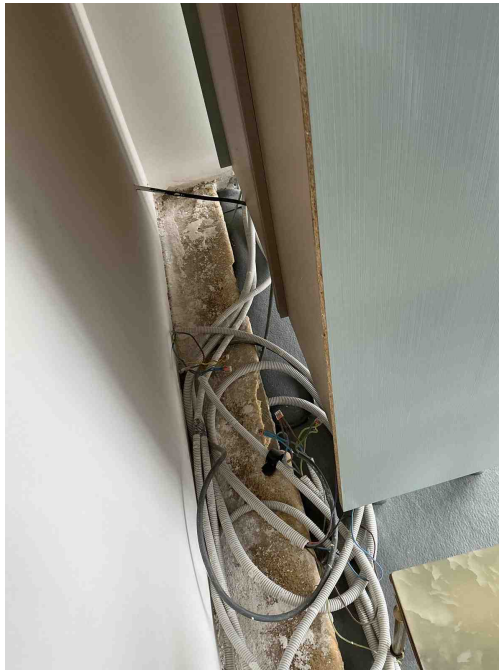
C26 - De verbindingen zijn niet gebeurd in borden, in aftakdozen, aan de klemmen van contactdozen, schakelaars of in de verlichtingstoestellen (Boek 1: 5.2.6.1).

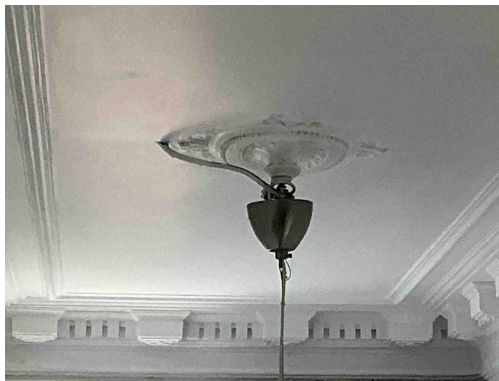
Lamp niet degelijk bevestigd

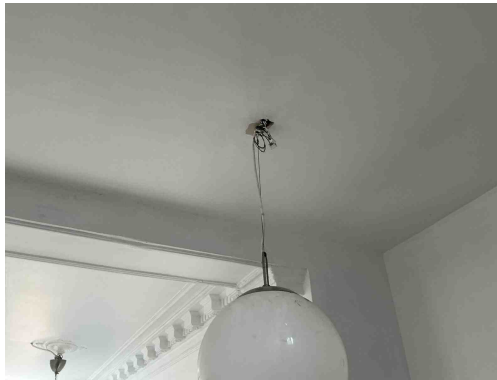
Lamp niet degelijk bevestigd

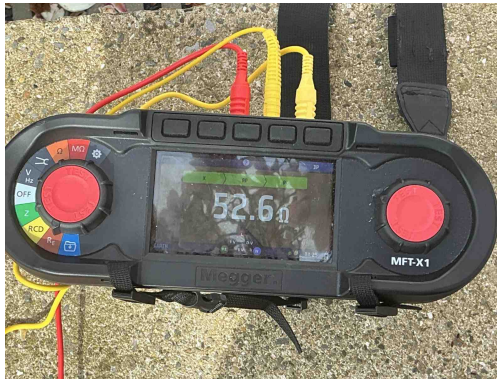
A05 - De waarde van de spreidingsweerstand van de aardverbinding is te hoog (Boek 1: 5.4.2).
Opmerking: 52,6ohm
